# LLAVADEROS

Censu del Conceyu Nava

Daniel Cueli Canto

XUNU 2014

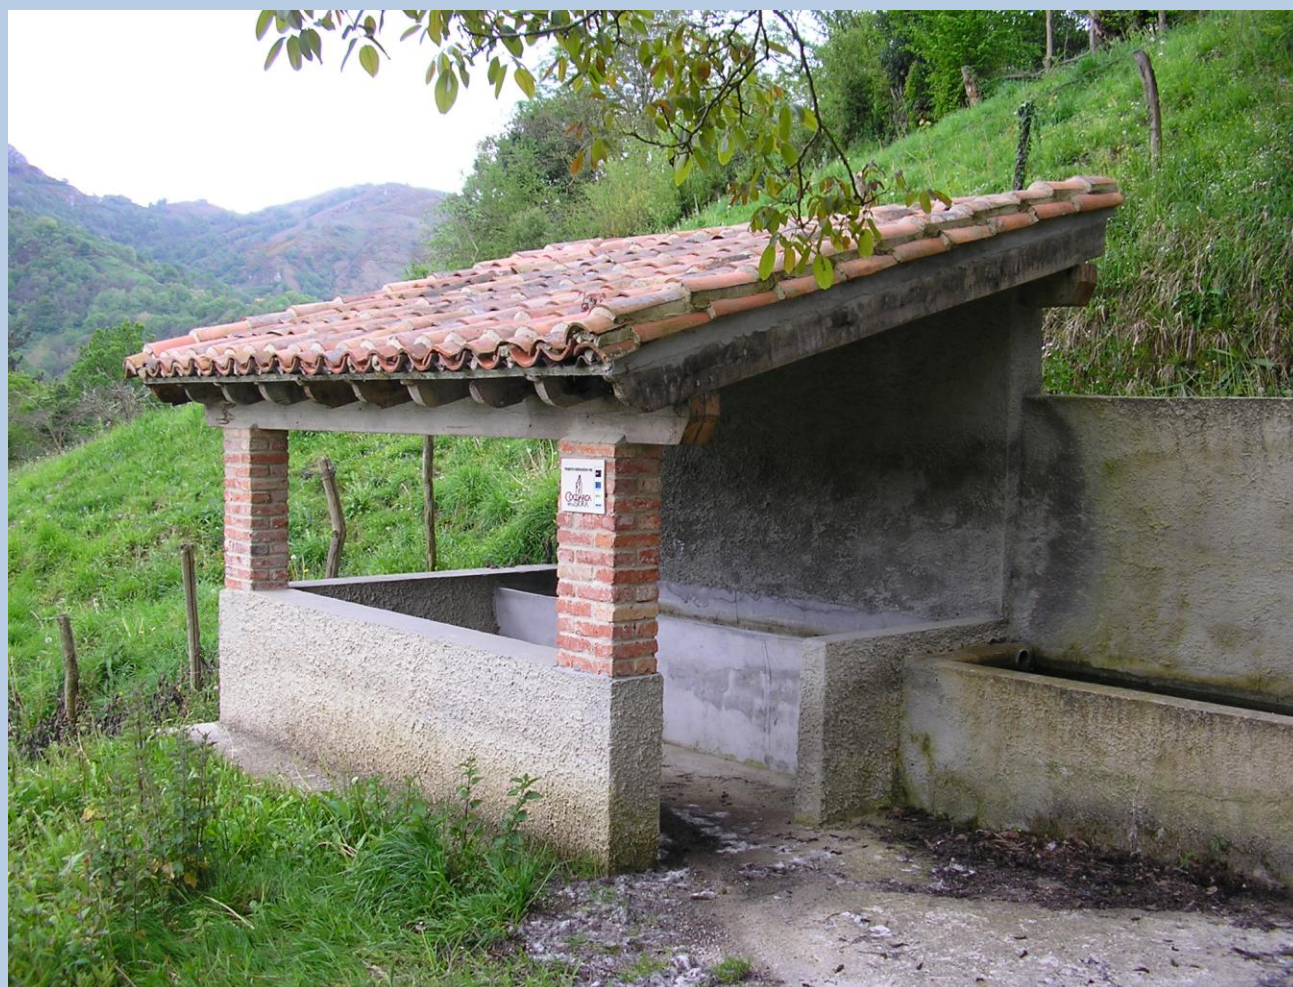
**01 LLAVADERU DE ROILES**

| <b>ESTÁU DE CONSERVACIÓN</b> | Mui bonu |
| <b>OBSERVACIONES</b> | Foi remocicáu pol Ayuntamiento Nava ente los años 2007 y 2011 |

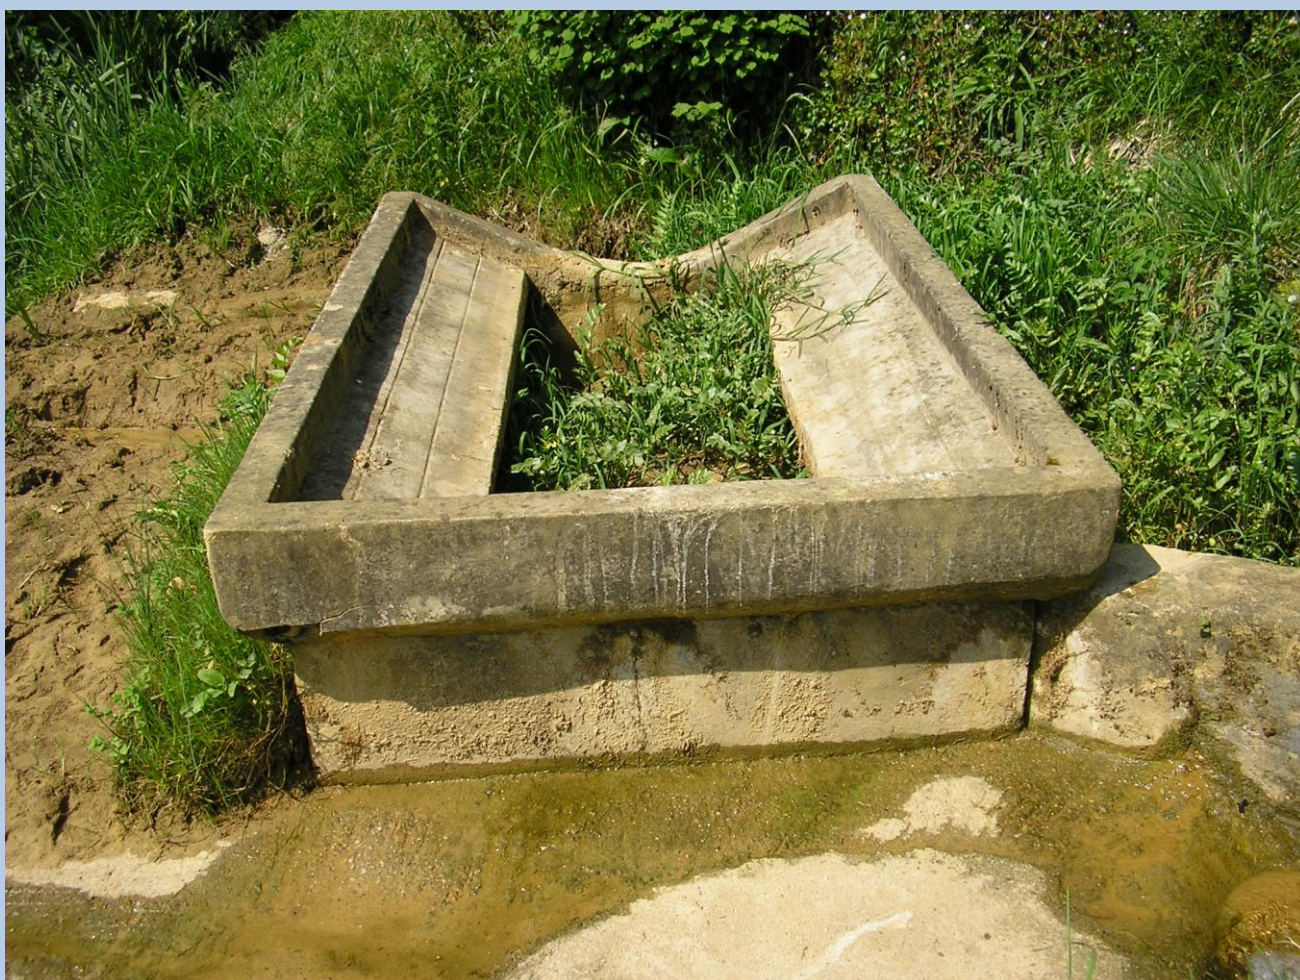
**02 LLAVADERU DE VEGADALI**

| <b>ESTÁU DE CONSERVACIÓN</b> | Regular |
| <b>OBSERVACIONES</b> | Yá nun-y aporta agua al pilón<br>Ye normal velu tomáu pola vexetación<br>Tamién s'emplegaba como bebederu |

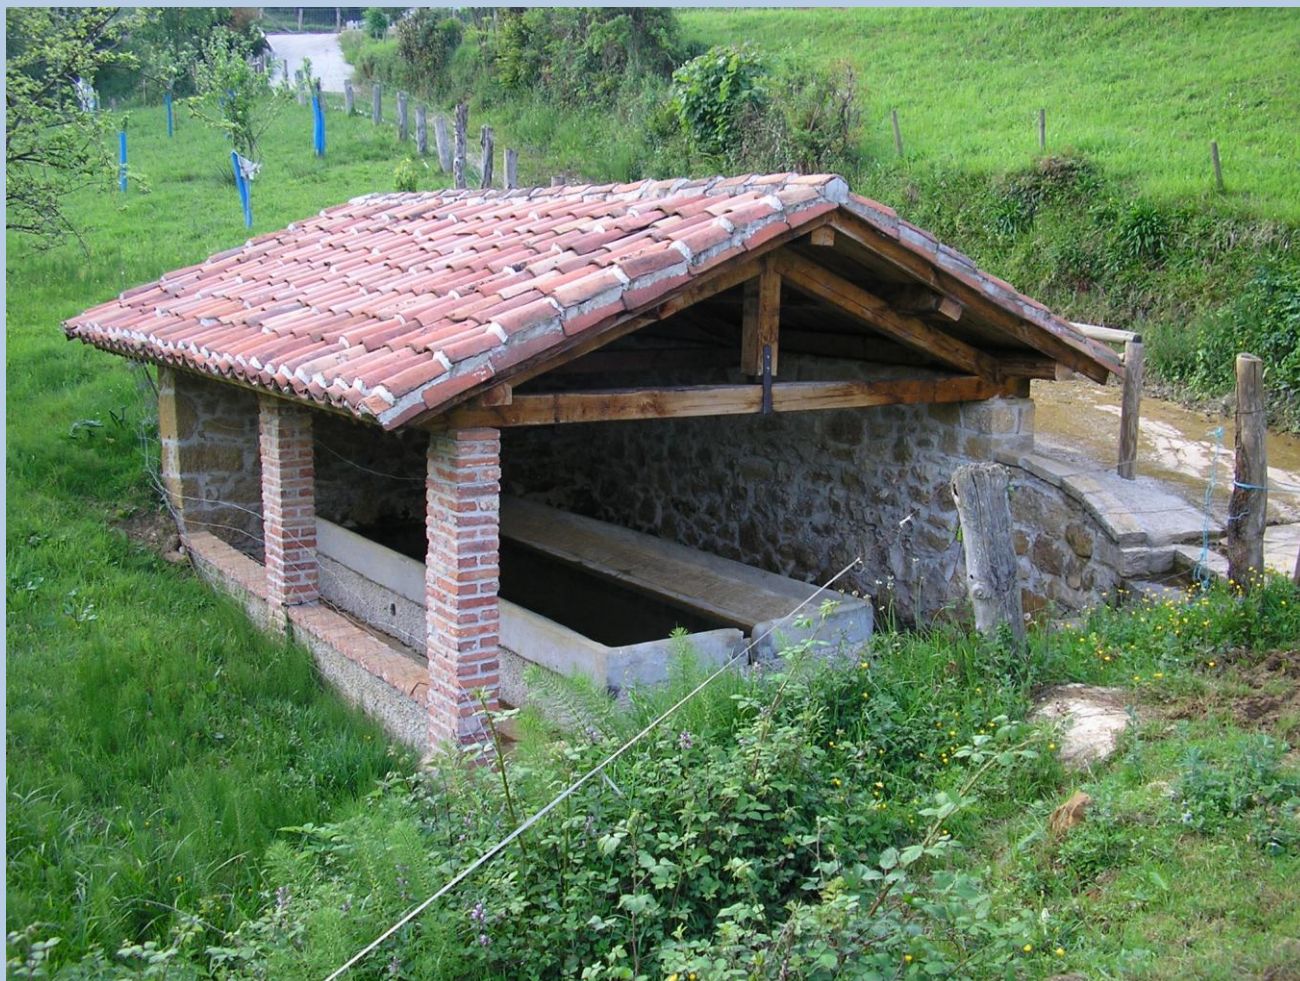
### 03 LLAVADERU DE LA FONTE MONEYU

| ESTÁU DE CONSERVACIÓN | Mui bonu |
| OBSERVACIONES | Foi remocicáu pol Ayuntamiento Nava nel añu 2009 |

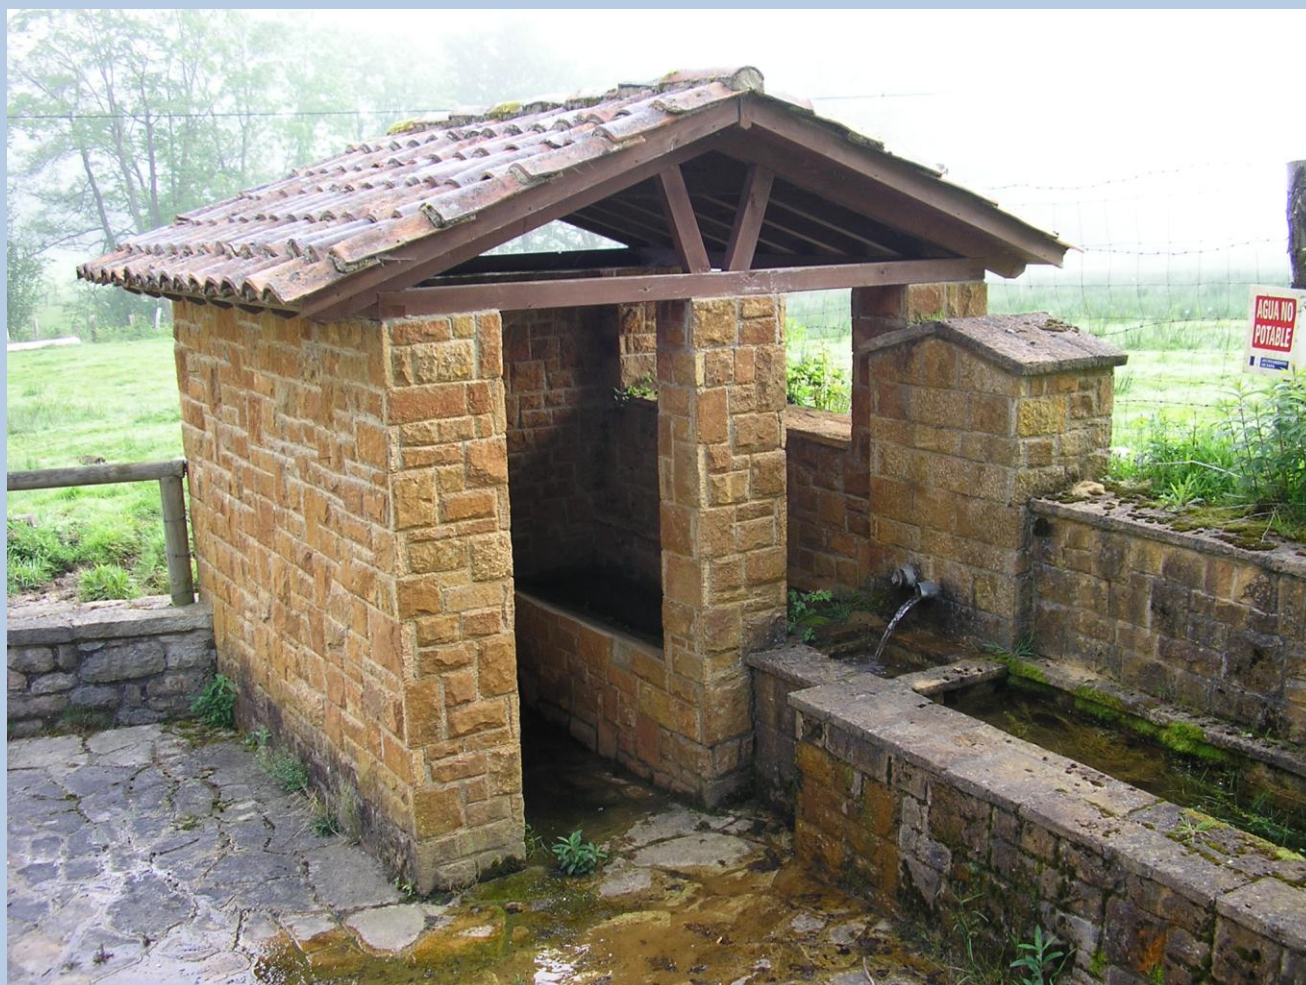
## 04 LLAVADERU DE FRAINOQUISO

| ESTÁU DE CONSERVACIÓN | Mui bonu |
| OBSERVACIONES | Remocicóse nel año 2000, aprosimadamente, anque camudóse abondo'l so estáu orixinal |

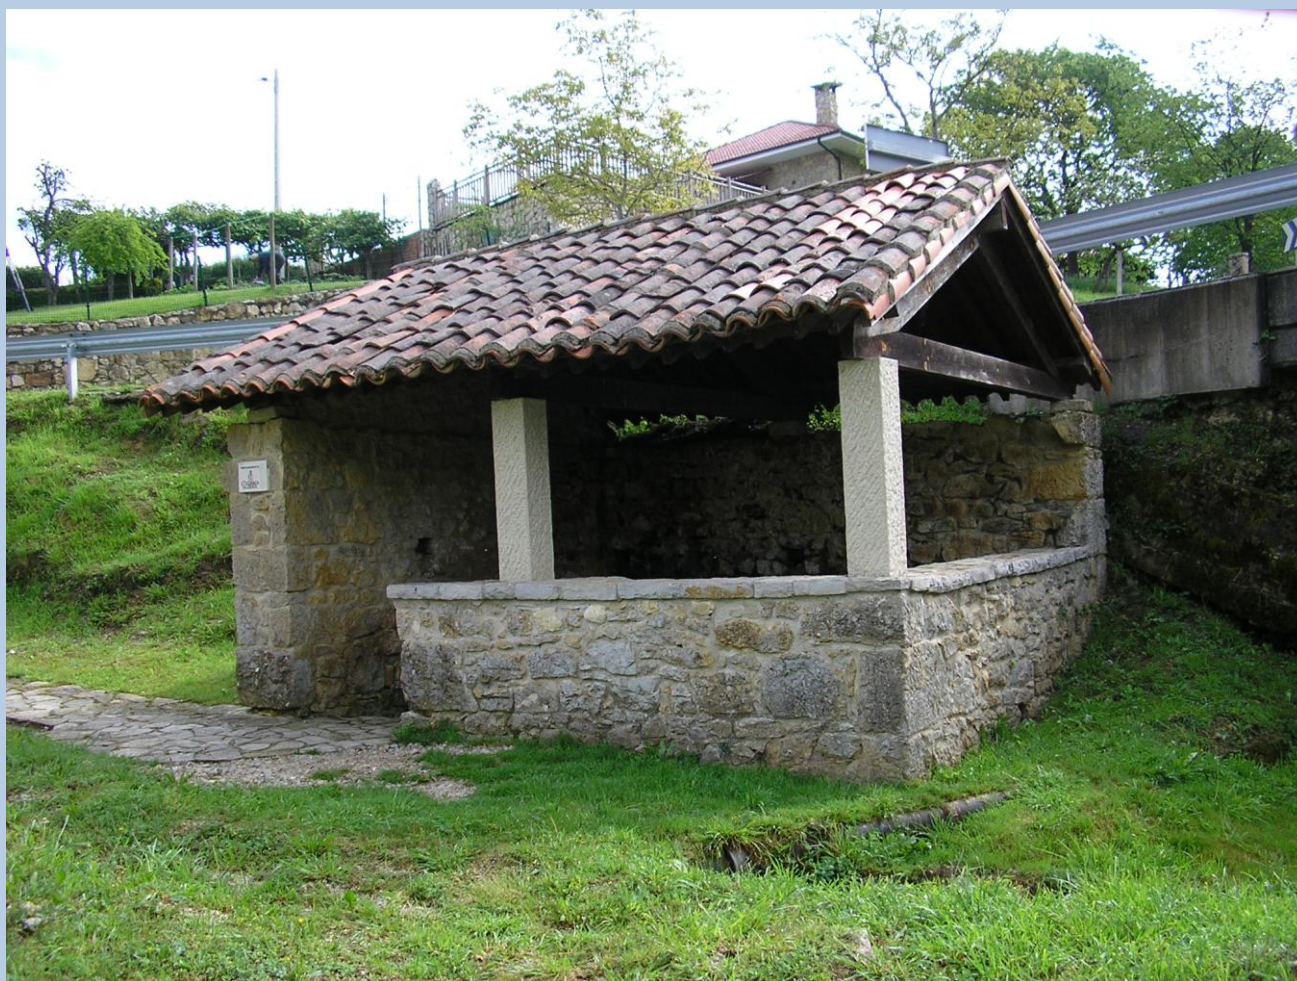
**05 LLAVADERU DE VILLA**

| <b>ESTÁU DE CONSERVACIÓN</b> | Mui bonu |
| <b>OBSERVACIONES</b> | Foi remocicáu pol Ayuntamiento Nava nel año 2006 |

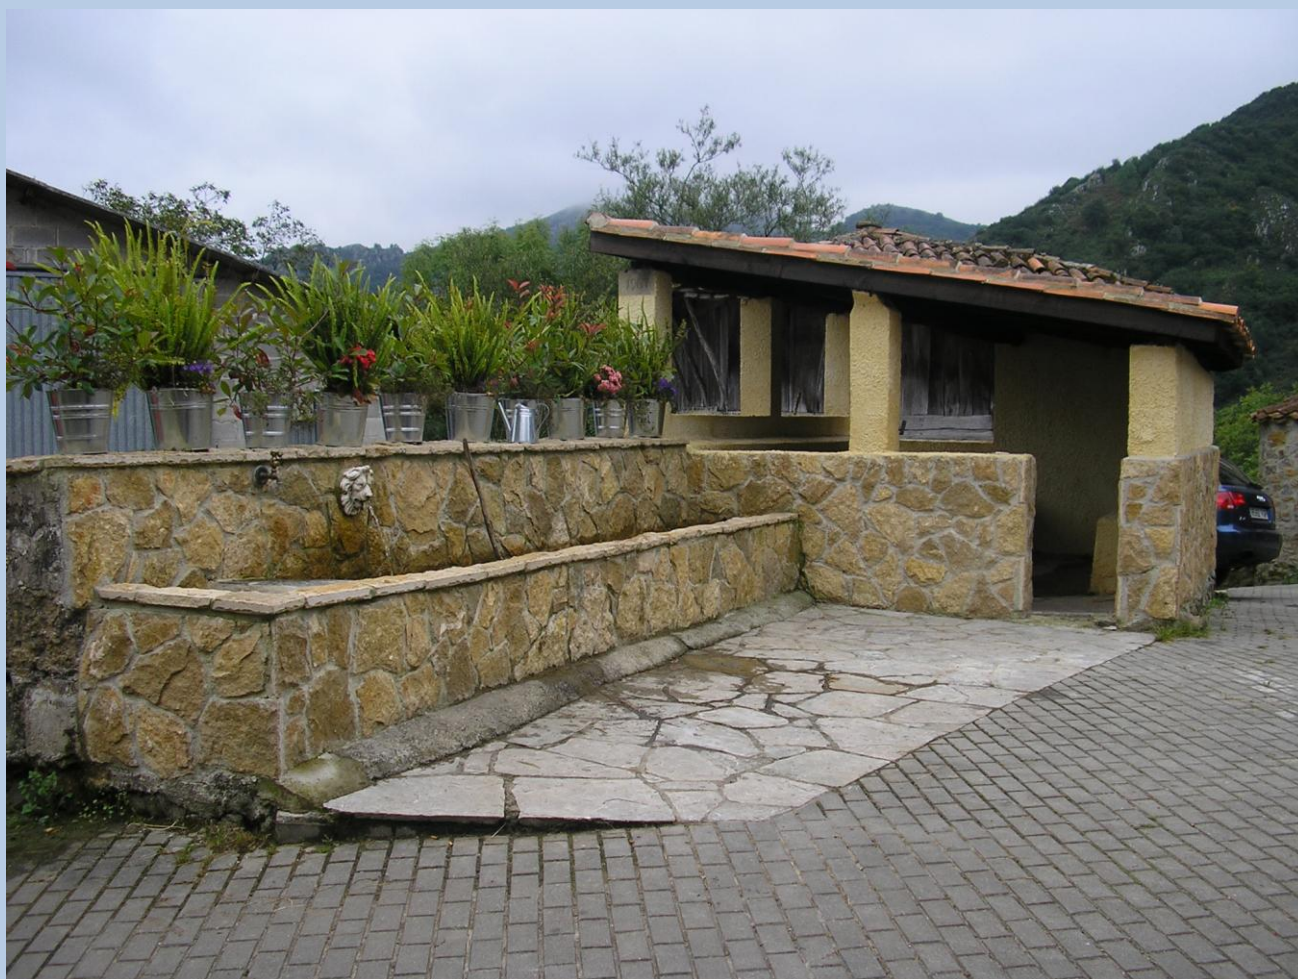
**06 LLAVADERU DE CAMPANAL**

| <b>ESTÁU DE CONSERVACIÓN</b> | Mui bonu |
| <b>OBSERVACIONES</b> | Vese que ta remocicáu de va poco |

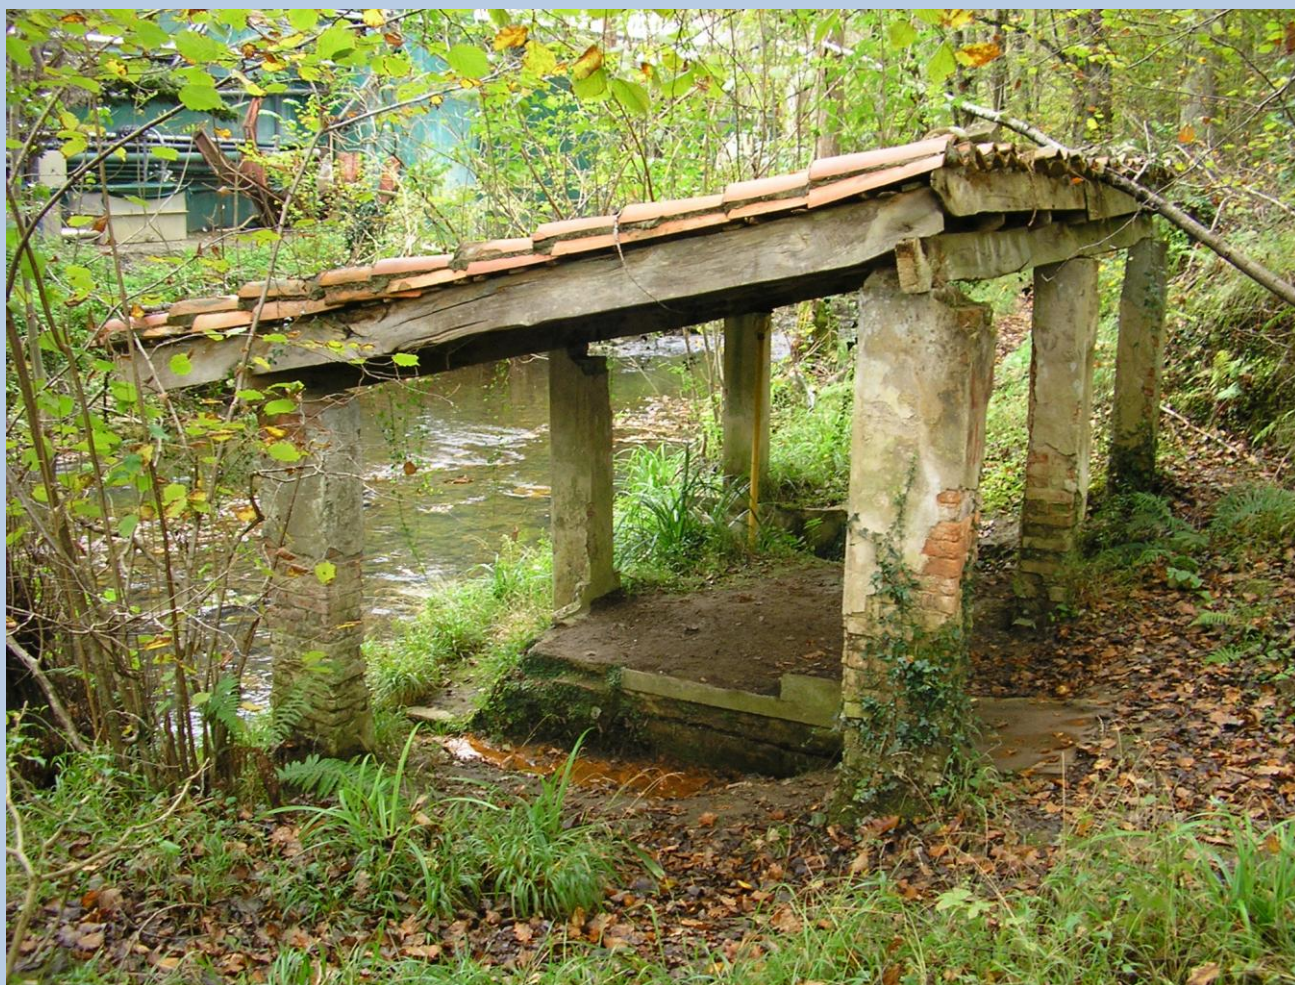
**07 LLAVADERU DE LA FONTE LA VEGONA**

| <b>ESTÁU DE CONSERVACIÓN</b> | Mui malu |
| <b>OBSERVACIONES</b> | El pilón ta hasta riba de sable y tierra<br>La fonte ye perconocía pola calidá del so agua y va años yera onde muncha xente diba por ello pal so consumu |

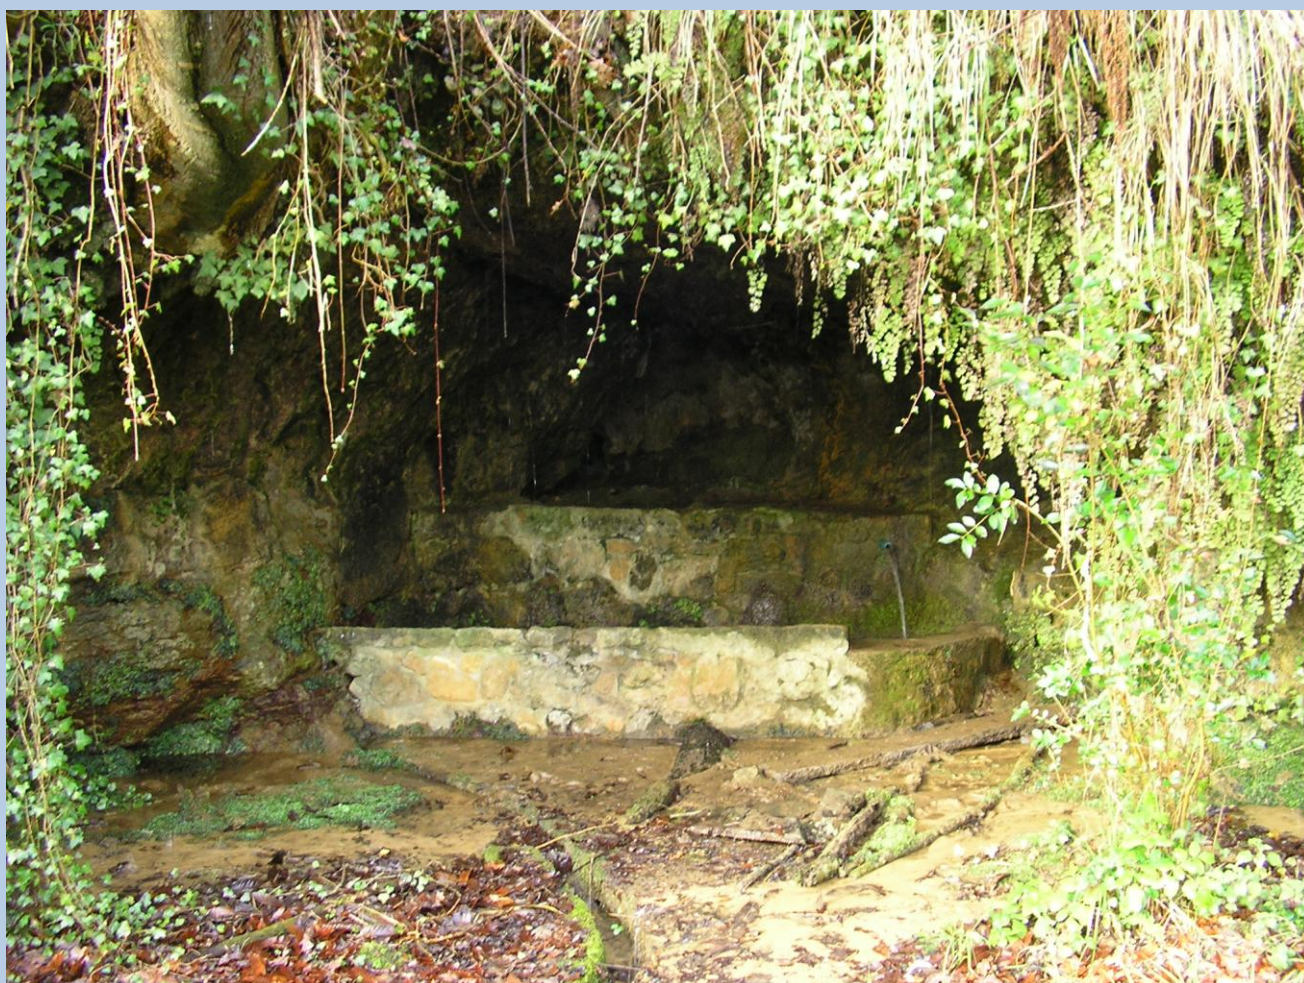
**08 LLAVADERU DE LA FONTE LA TEYA**

| <b>ESTÁU DE CONSERVACIÓN</b> | Mui bonu |
| <b>OBSERVACIONES</b> | Remocicóse sobre l'añu 1998 |

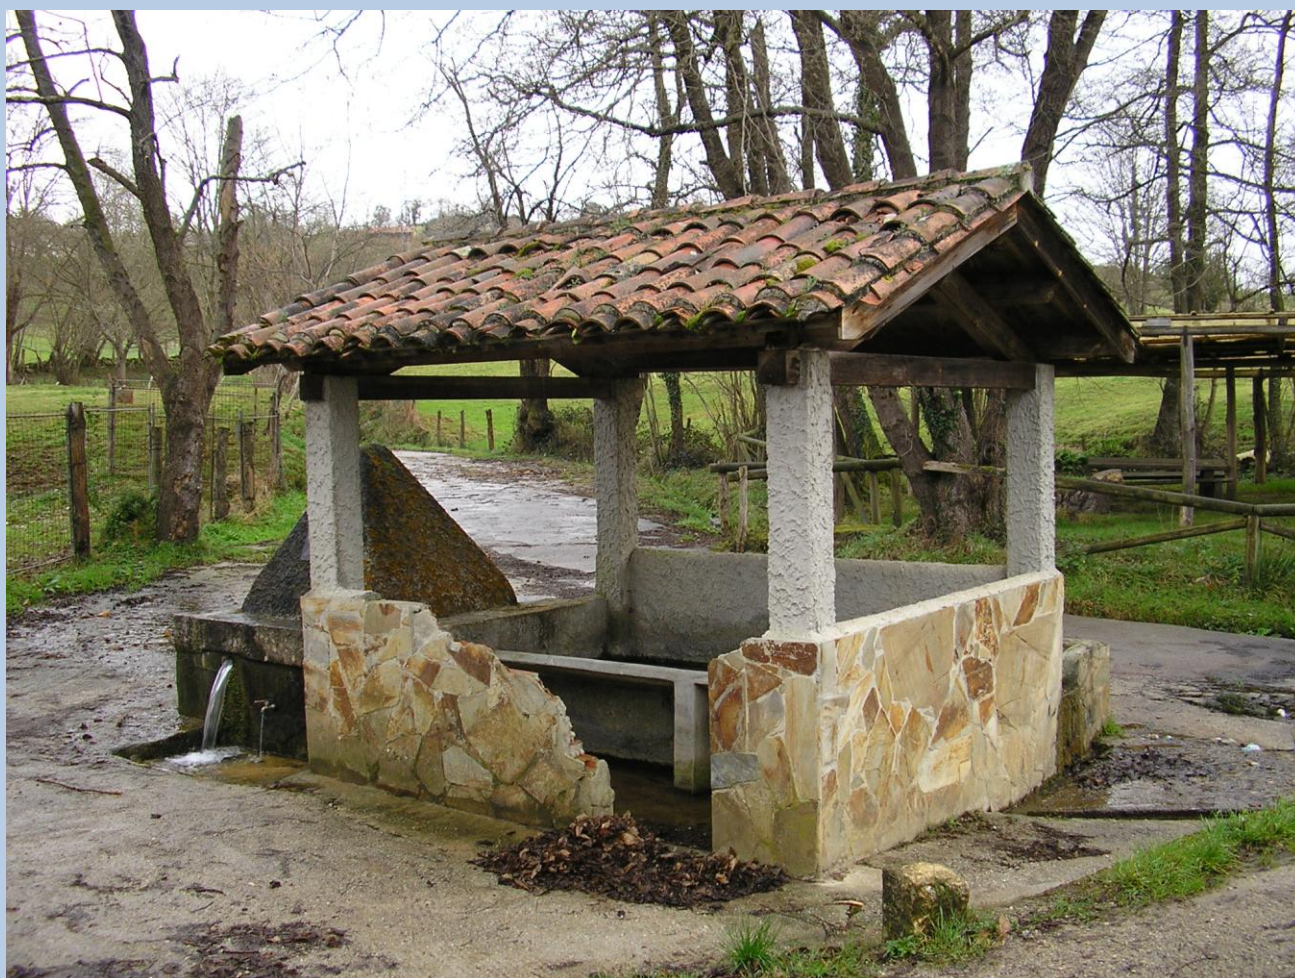
**09 LLAVADERU D'EL FORCÁU**

| <b>ESTÁU DE CONSERVACIÓN</b> | Mui bonu |
| <b>OBSERVACIONES</b> | Foi remocicáu pola Asociación de Vecinos d'El Remediu nel añu 1996 |

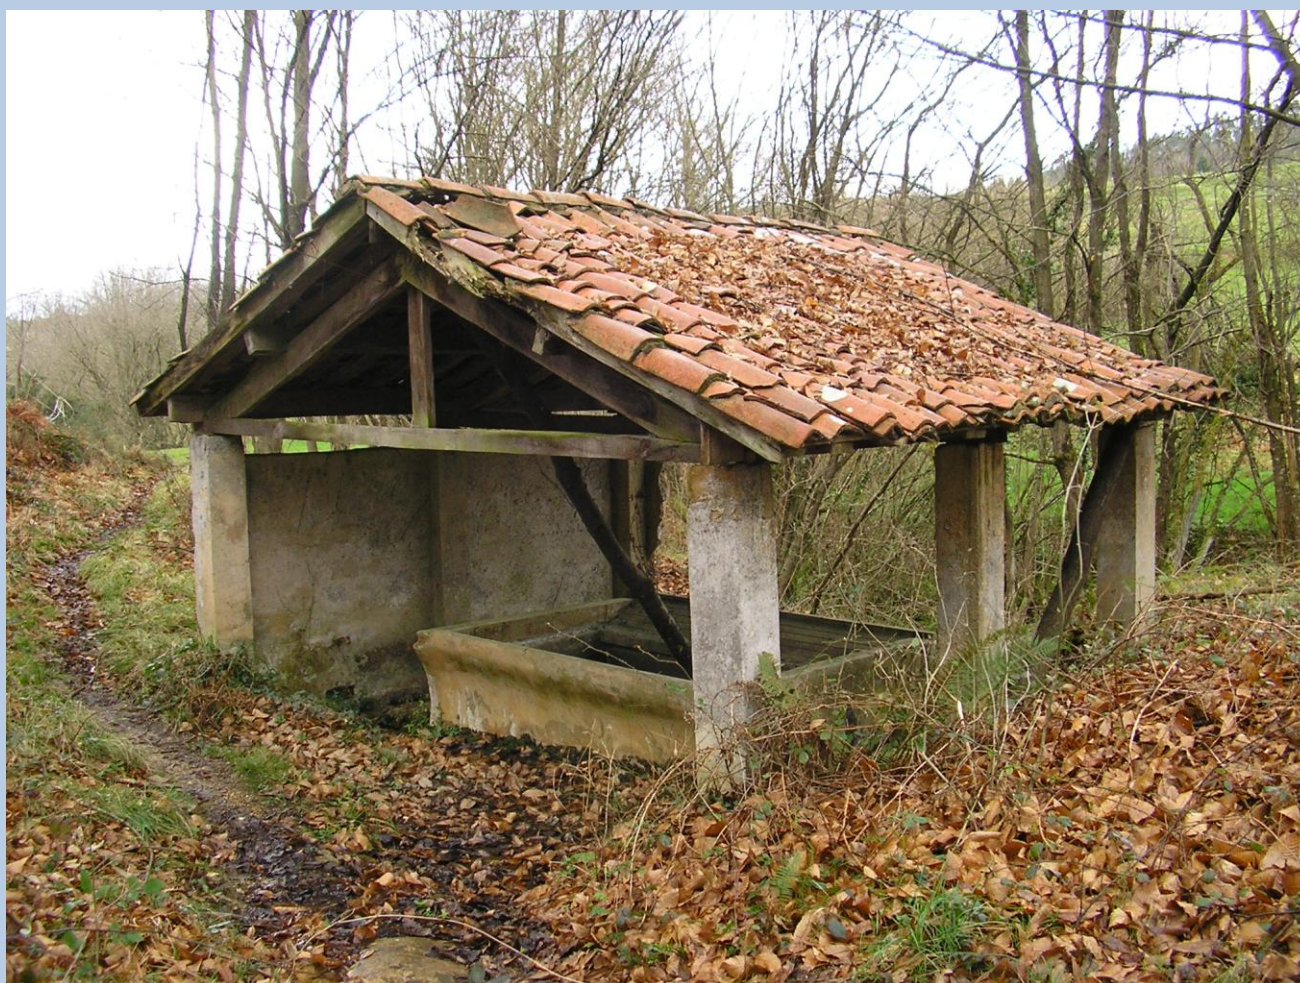
## 10 LLAVADERU DE LA FONTE FONFRÍA

| ESTÁU DE CONSERVACIÓN | Malu |
| OBSERVACIONES | La cubierta, remocicada nun va munchos años,<br>lleva dende 2012 amarrada a un árbol y<br>encontida con un poste pol riesgu que tien<br>d'esbarrumbase<br>Yá nun-y aporta agua al pilón |

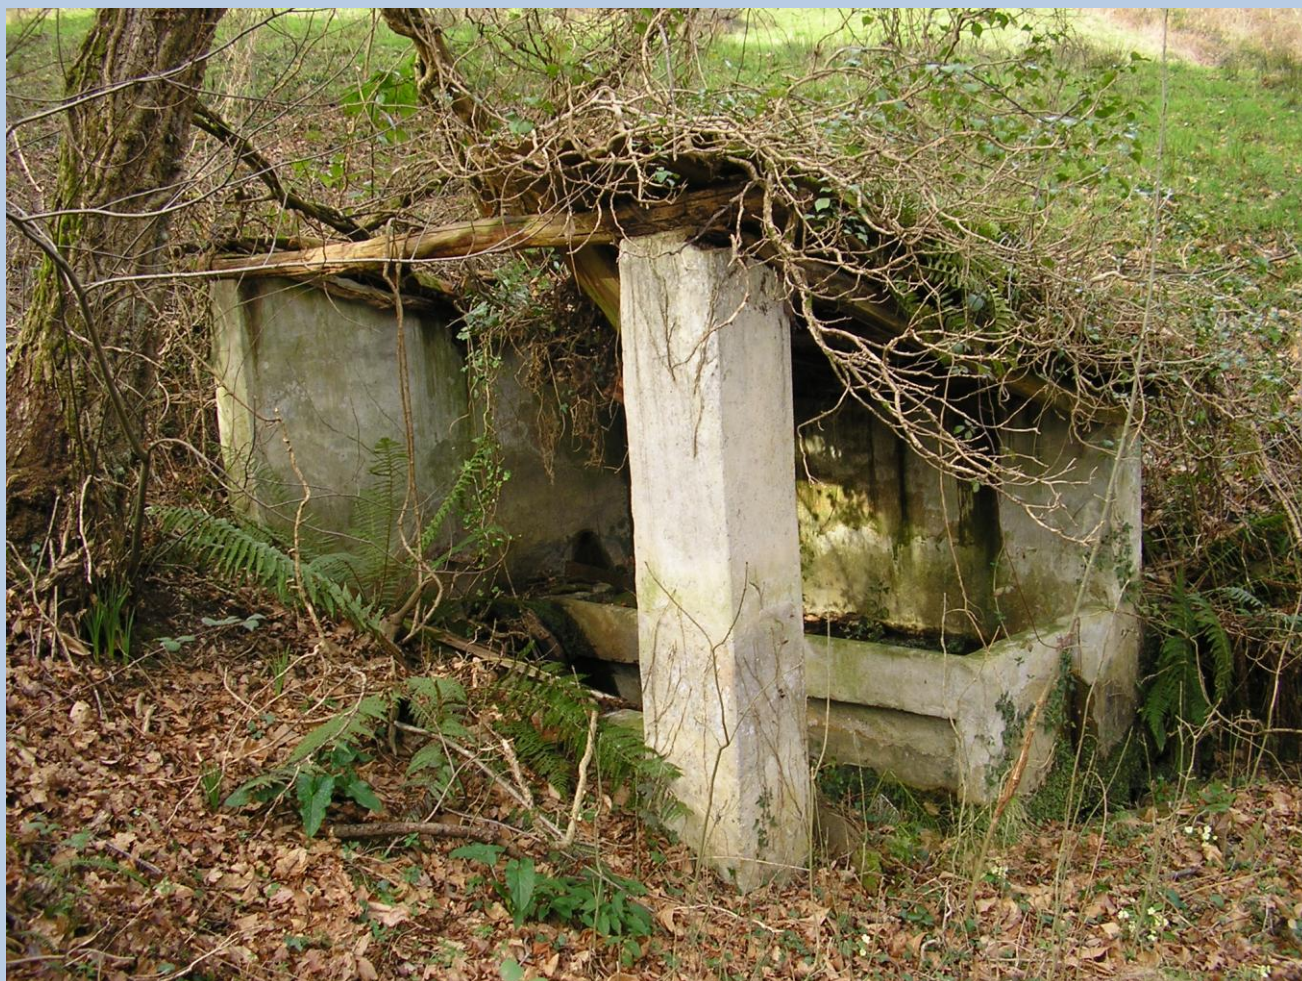
**11 LLAVADERU DE LA FONTE'L FIERRU**

| <b>ESTÁU DE CONSERVACIÓN</b> | Mui malu |
| <b>OBSERVACIONES</b> | La cubierta ta a piques d'esbarrumbase del too<br>Yá nun-y aporta agua al pilón<br>La fonte foi construyía nel añu 1934 |

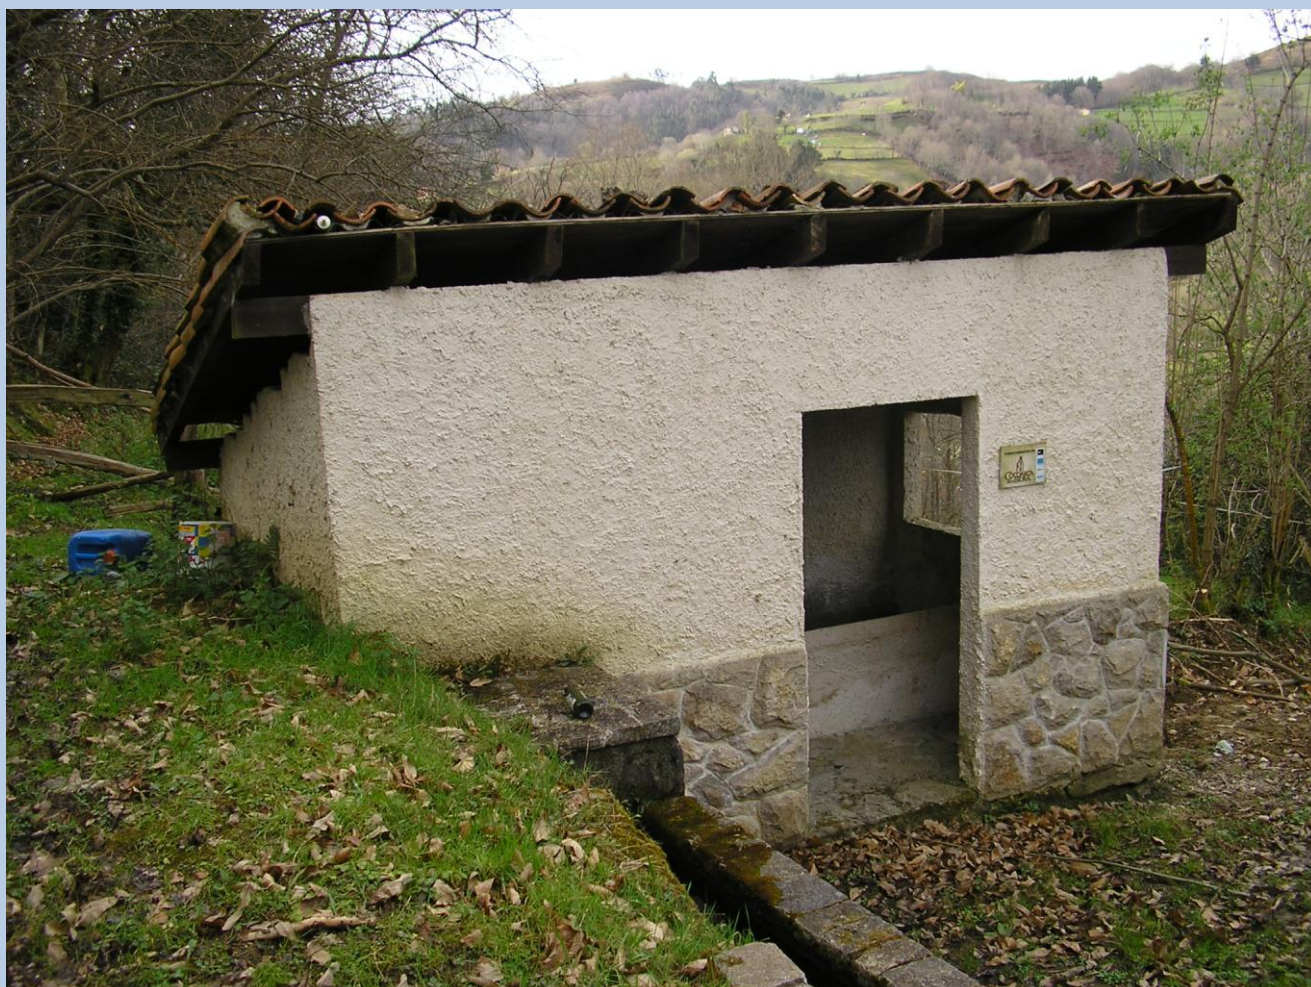
## 12 LLAVADERU DE CARBAYAL

| ESTÁU DE CONSERVACIÓN | Bonu |
| OBSERVACIONES | L'aporte d'agua al pilón ye escasu<br>Vese que ta remocicáu de va poco |

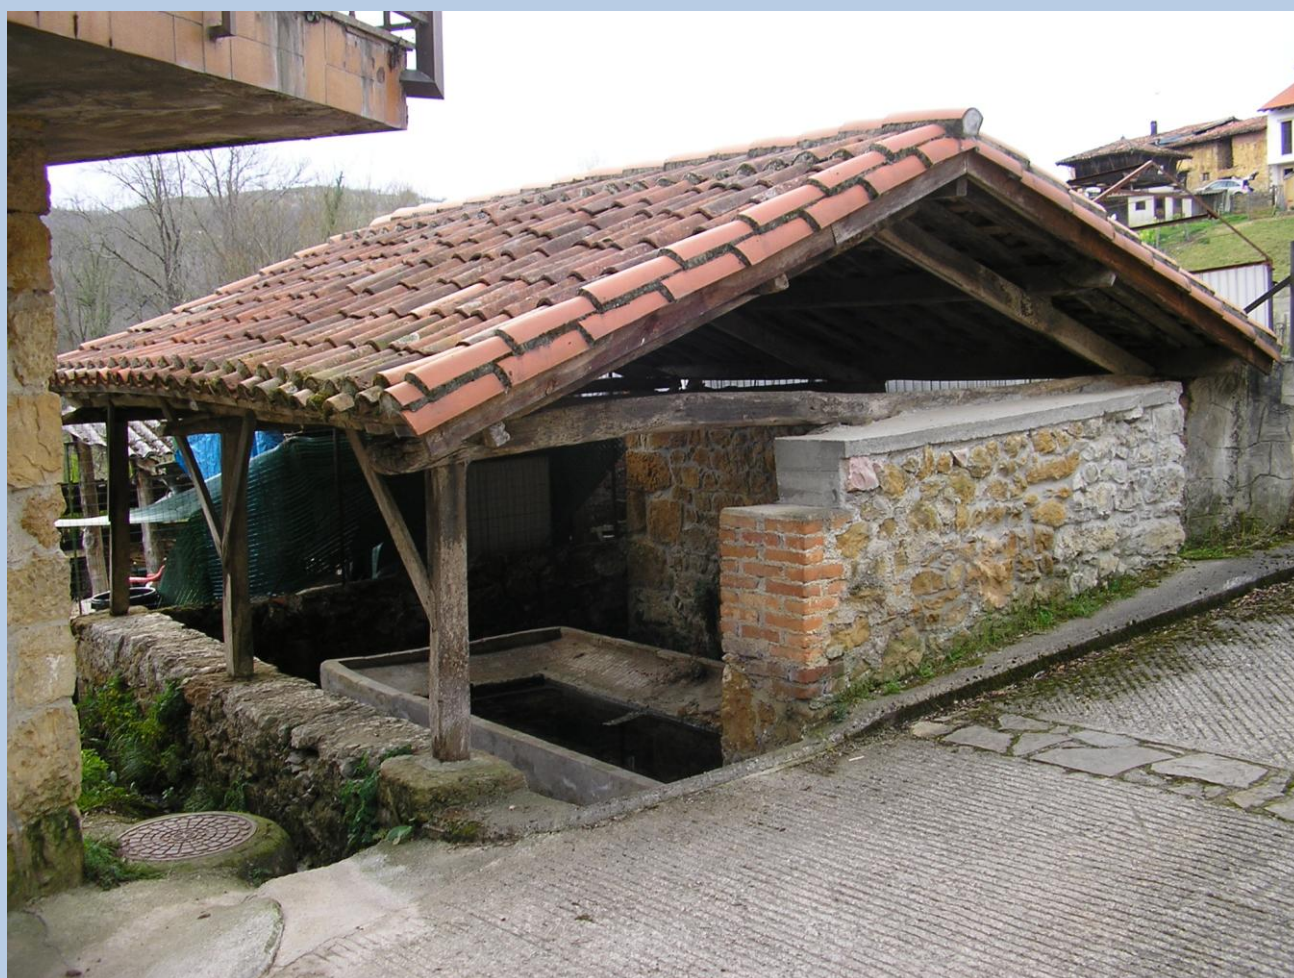
### 13 LLAVADERU DE PILOÑETA

| ESTÁU DE CONSERVACIÓN | Bonu |
| OBSERVACIONES | L'aporte d'agua al pilón, que ta bastante puercu, ye escasu |

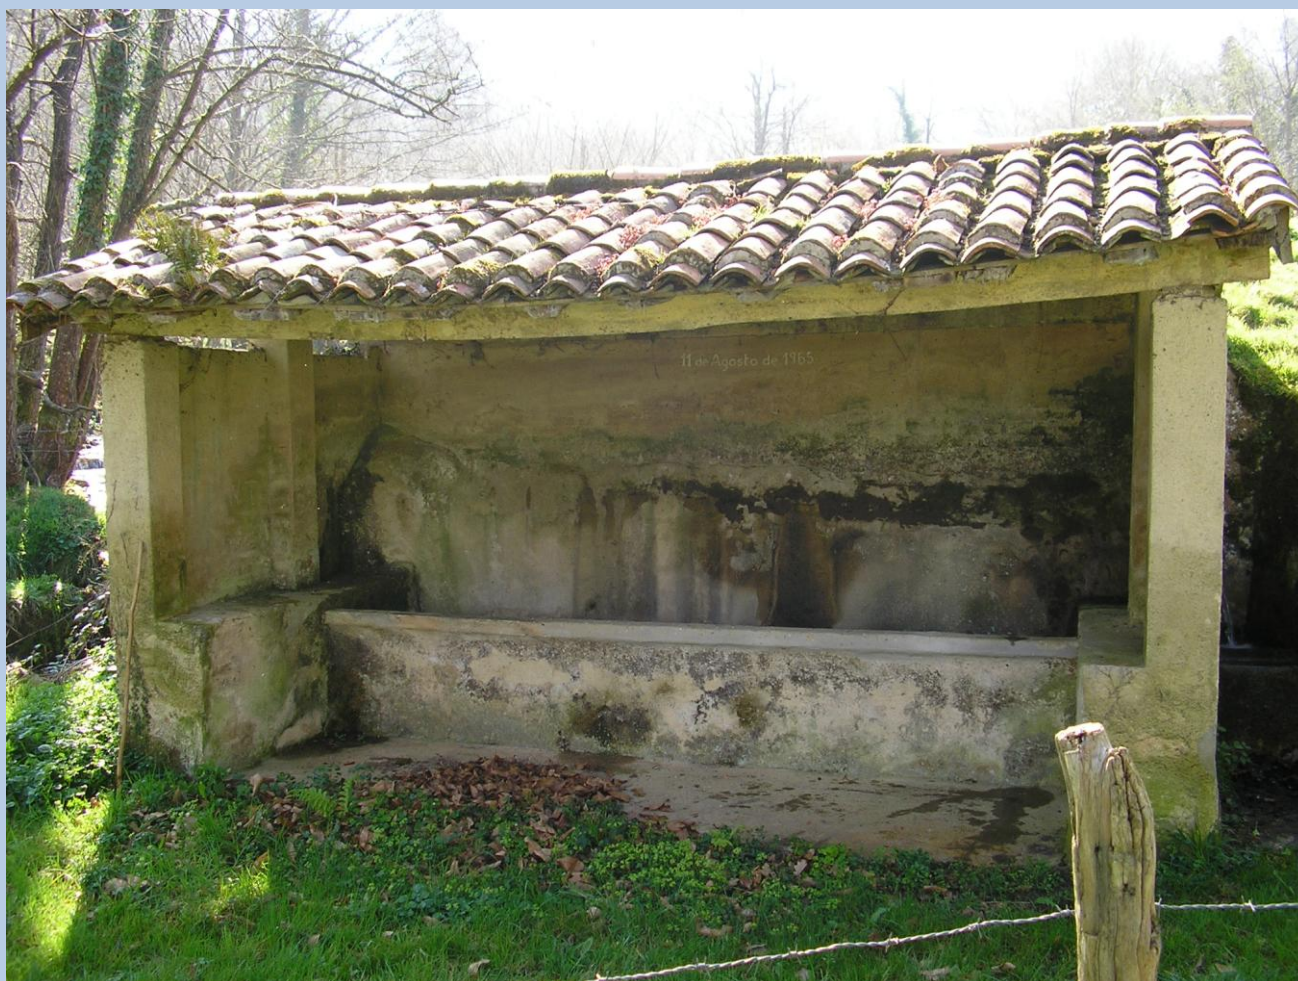
## 14 LLAVADERU DE LA ESPINERA

| ESTÁU DE CONSERVACIÓN | Bonu |
| OBSERVACIONES | Hasta va unos años tenía colocáu un lletreru nel que s'aconseyaba llavar la ropa de los mineros pa la so parte izquierda, per onde desagua'l pilón |

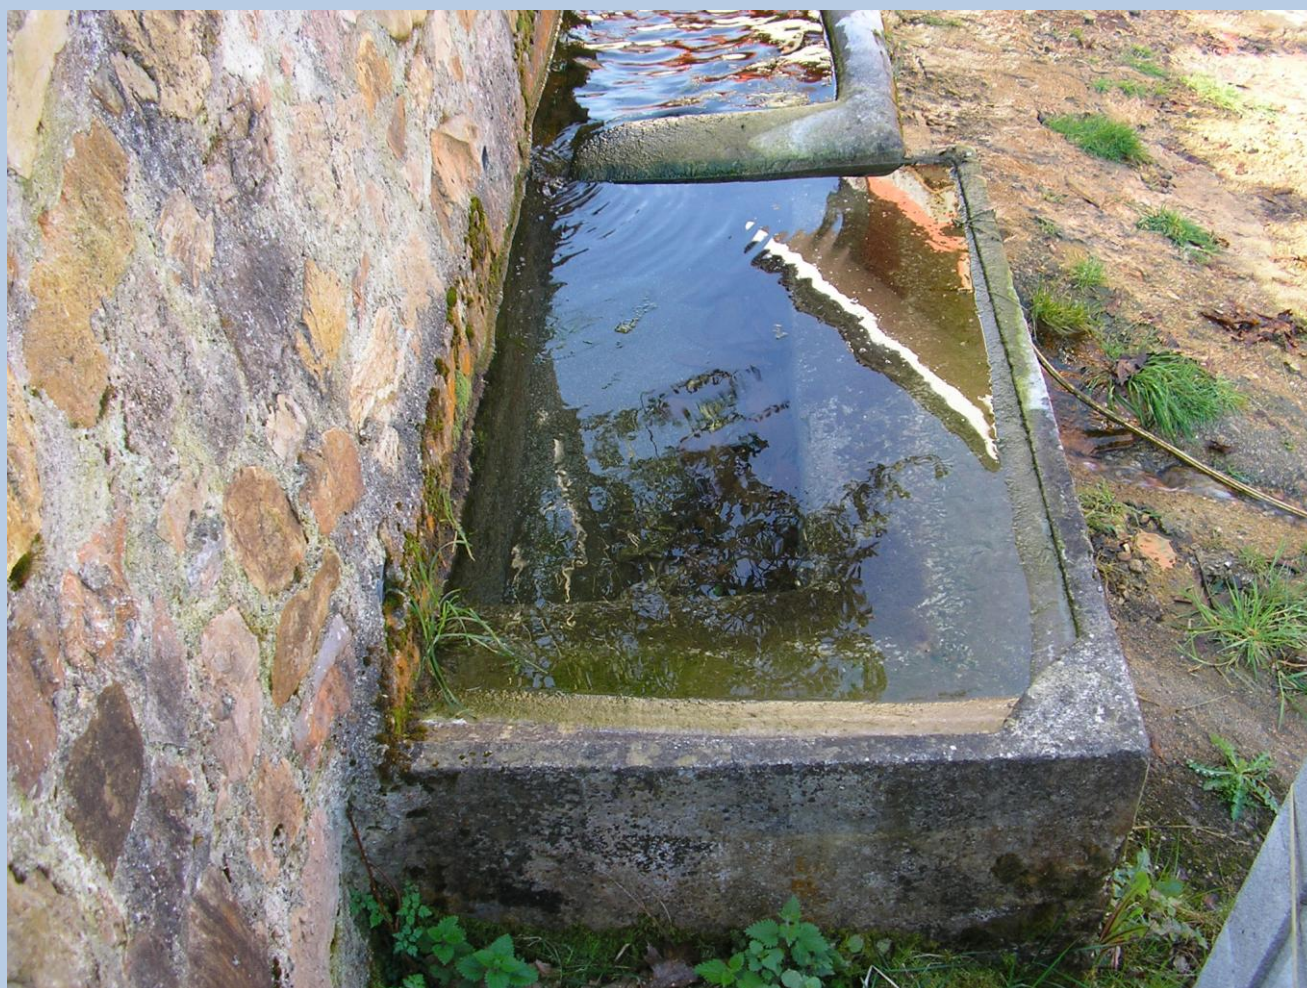
**15 LLAVADERU DE LA CUEVA RIBA**

| <b>ESTÁU DE CONSERVACIÓN</b> | Regular |
| <b>OBSERVACIONES</b> | La llavadera ta somorguiada, probablemente por cuenta de que tea trancáu'l furacu pol que desagua'l pilón |

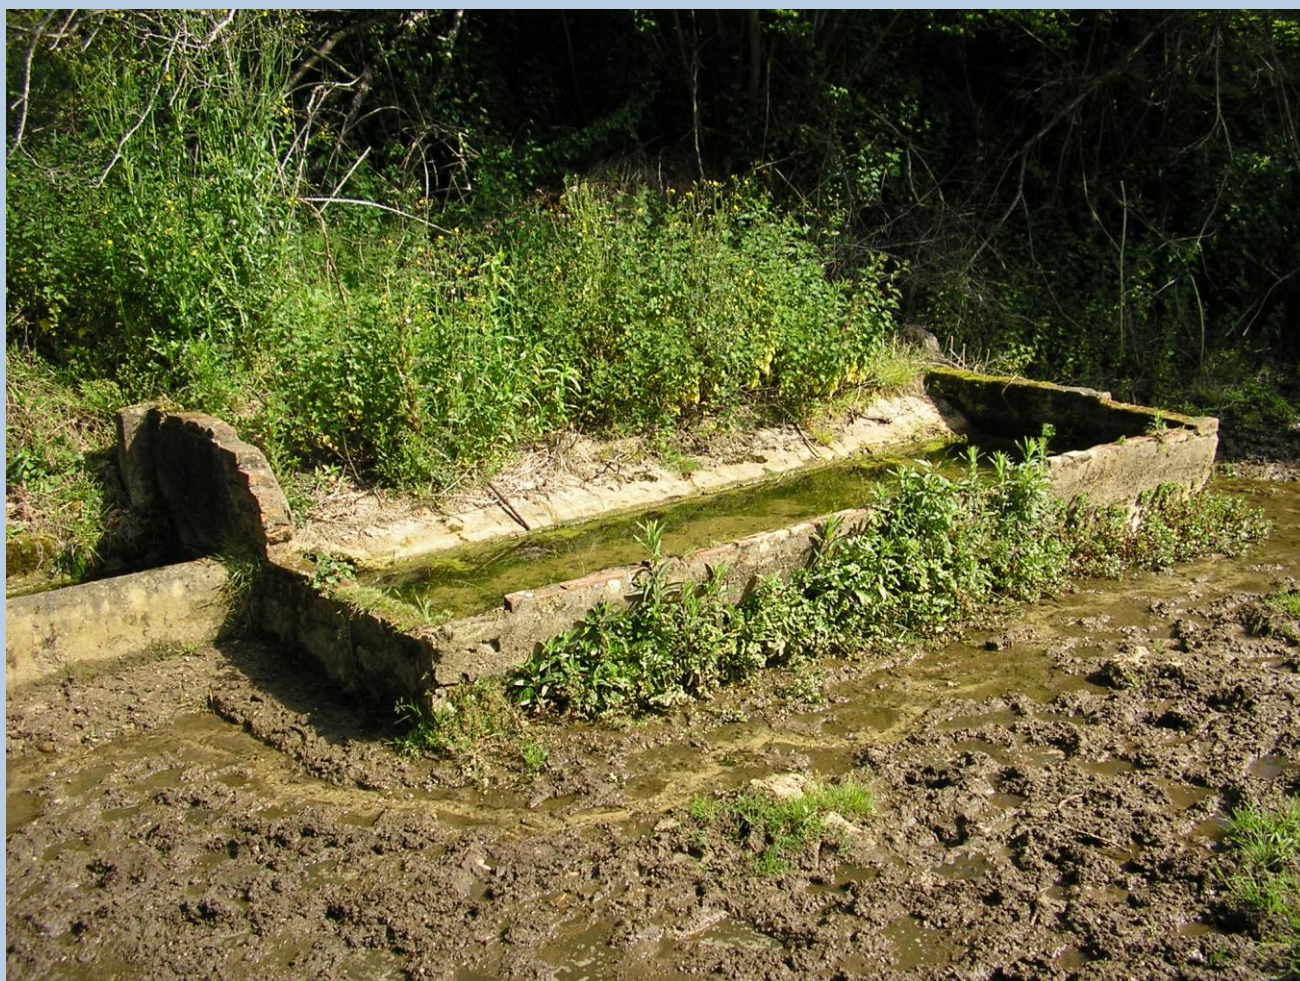
**16 LLAVADERU DE LA FONTE CABOLAYA**

| <b>ESTÁU DE CONSERVACIÓN</b> | Malu |
| <b>OBSERVACIONES</b> | Ta arrodiáu de matu y tien el pilón puercu<br>Rescampla'l tamañu del bebederu, d'unos 4'00 metros de llargo |

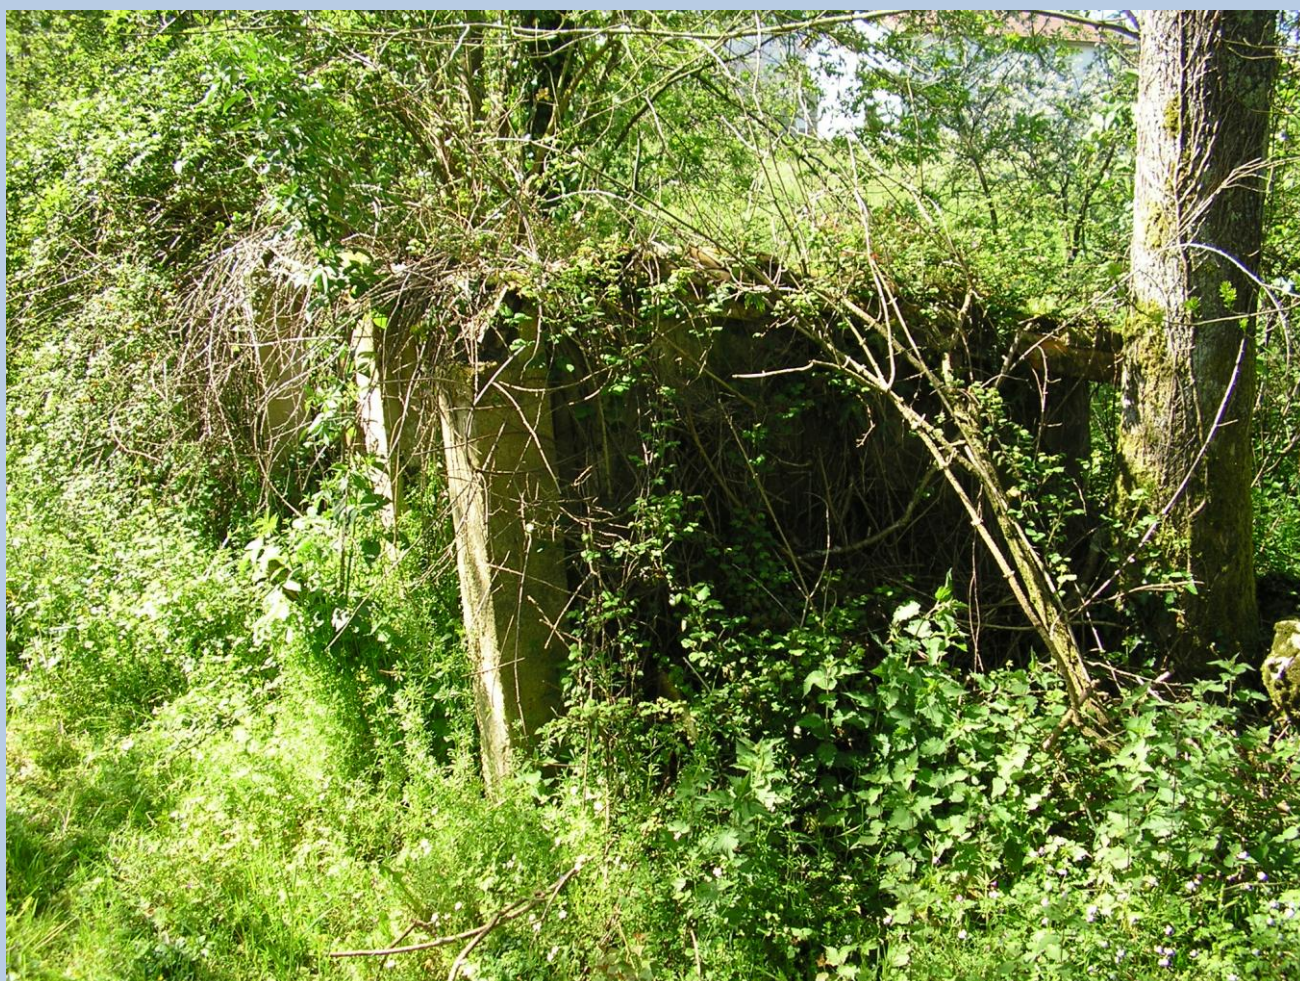
**17 LLAVADERU D'EL FONTICU**

| <b>ESTÁU DE CONSERVACIÓN</b> | Mui malu |
| <b>OBSERVACIONES</b> | Amás de tener la cubierta esbarrumbada, el llavaderu cuasi nun se ve porque ta fechu un matu |
