# LLAVADEROS

Censu del Conceyu Nava

Daniel Cueli Canto

XUNU 2014

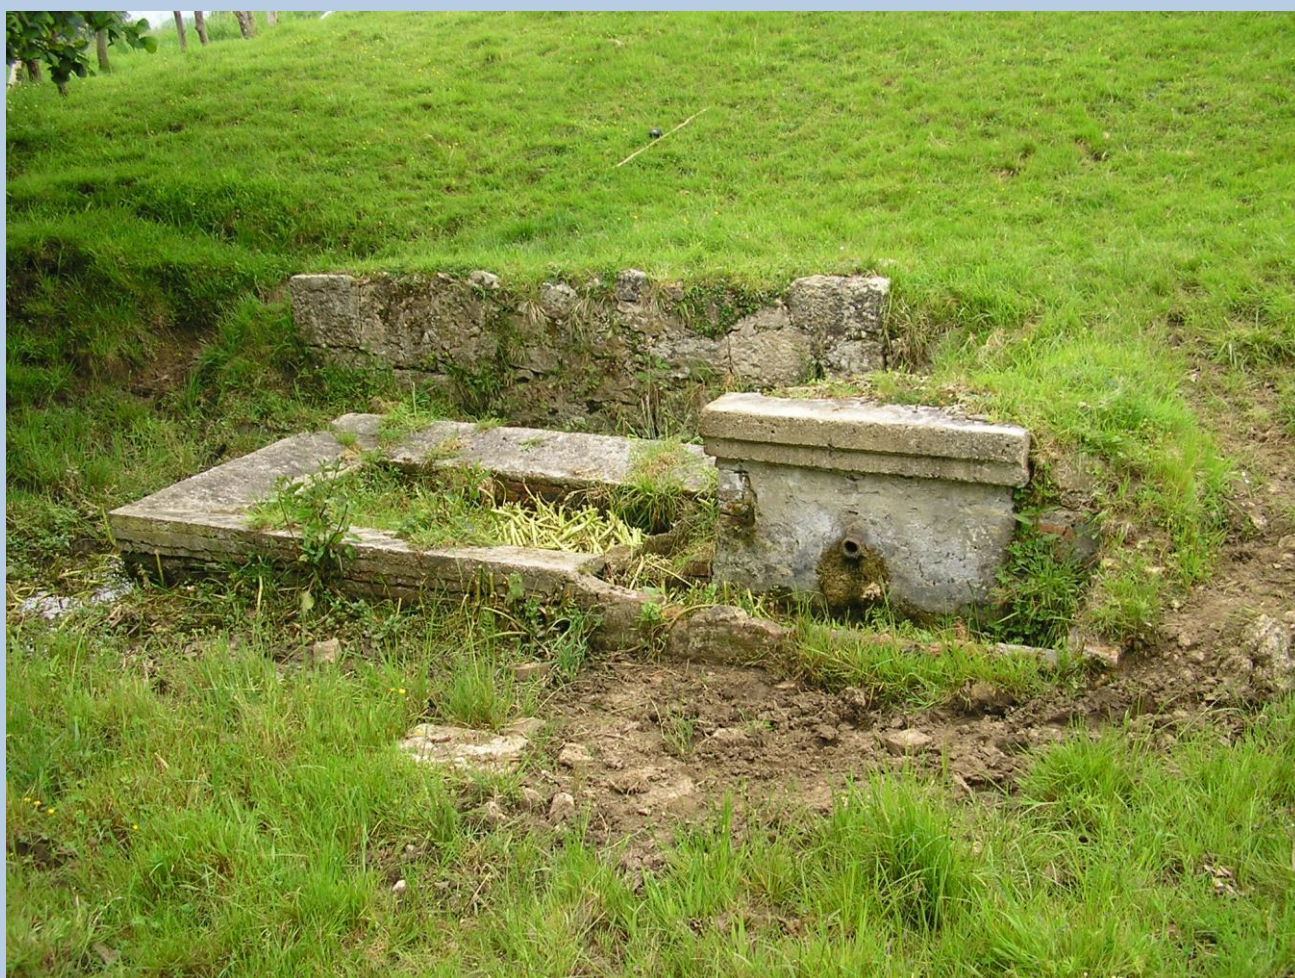
**18 LLAVADERU DE LA FONTE LA CABAÑA**

| <b>ESTÁU DE CONSERVACIÓN</b> | Malu |
| <b>OBSERVACIONES</b> | Tien el pilón enllenu sable y vexetación |

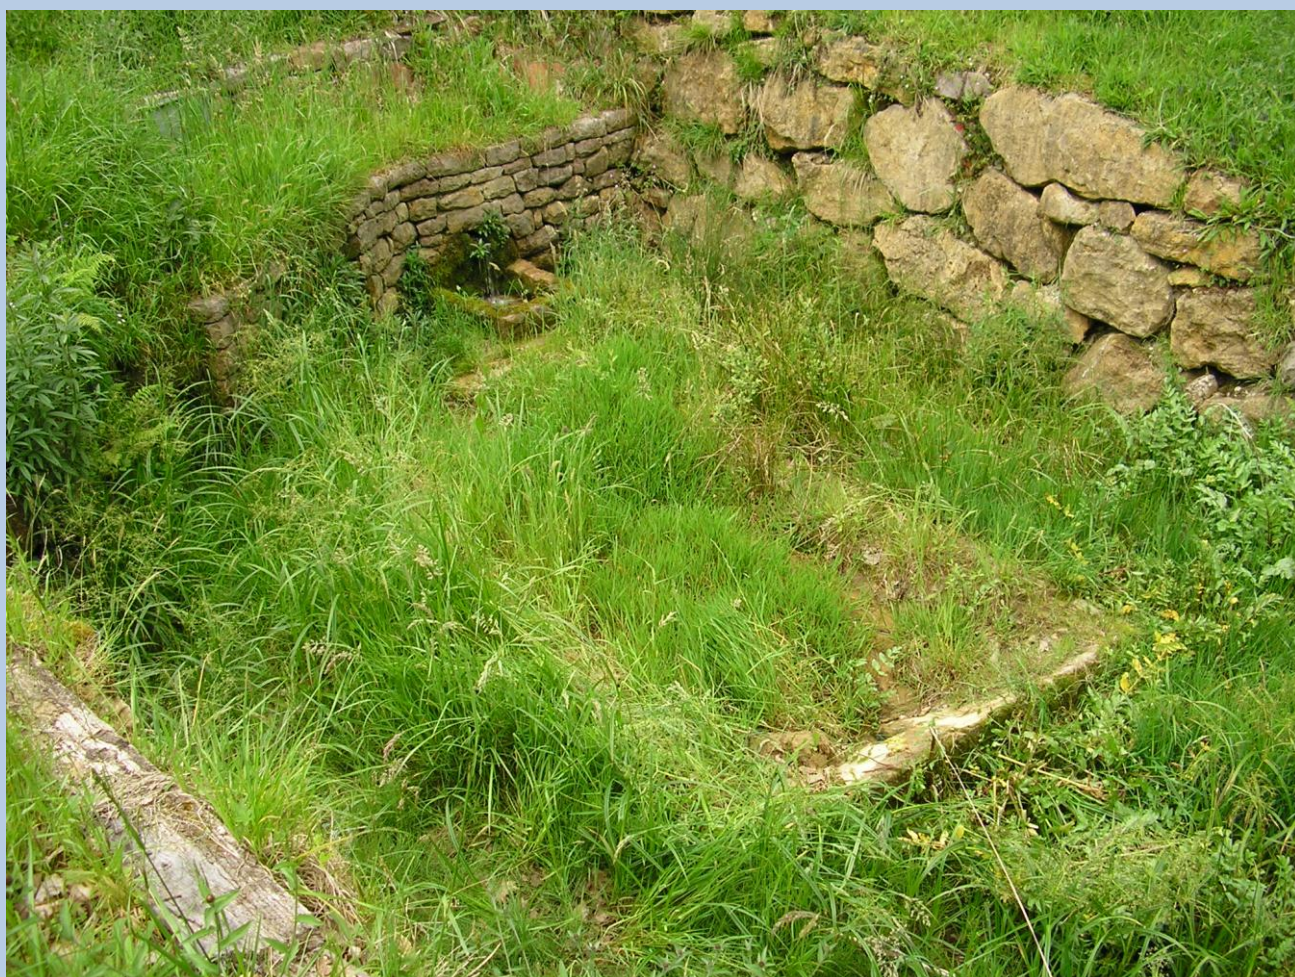
**19 LLAVADERU DE LA FONTE SIENRA**

| <b>ESTÁU DE CONSERVACIÓN</b> | Mui malu |
| <b>OBSERVACIONES</b> | Amás de tener el pilón enllenu sable, tola zona onde s'alluga'l llavaderu ta tomada pol matu |

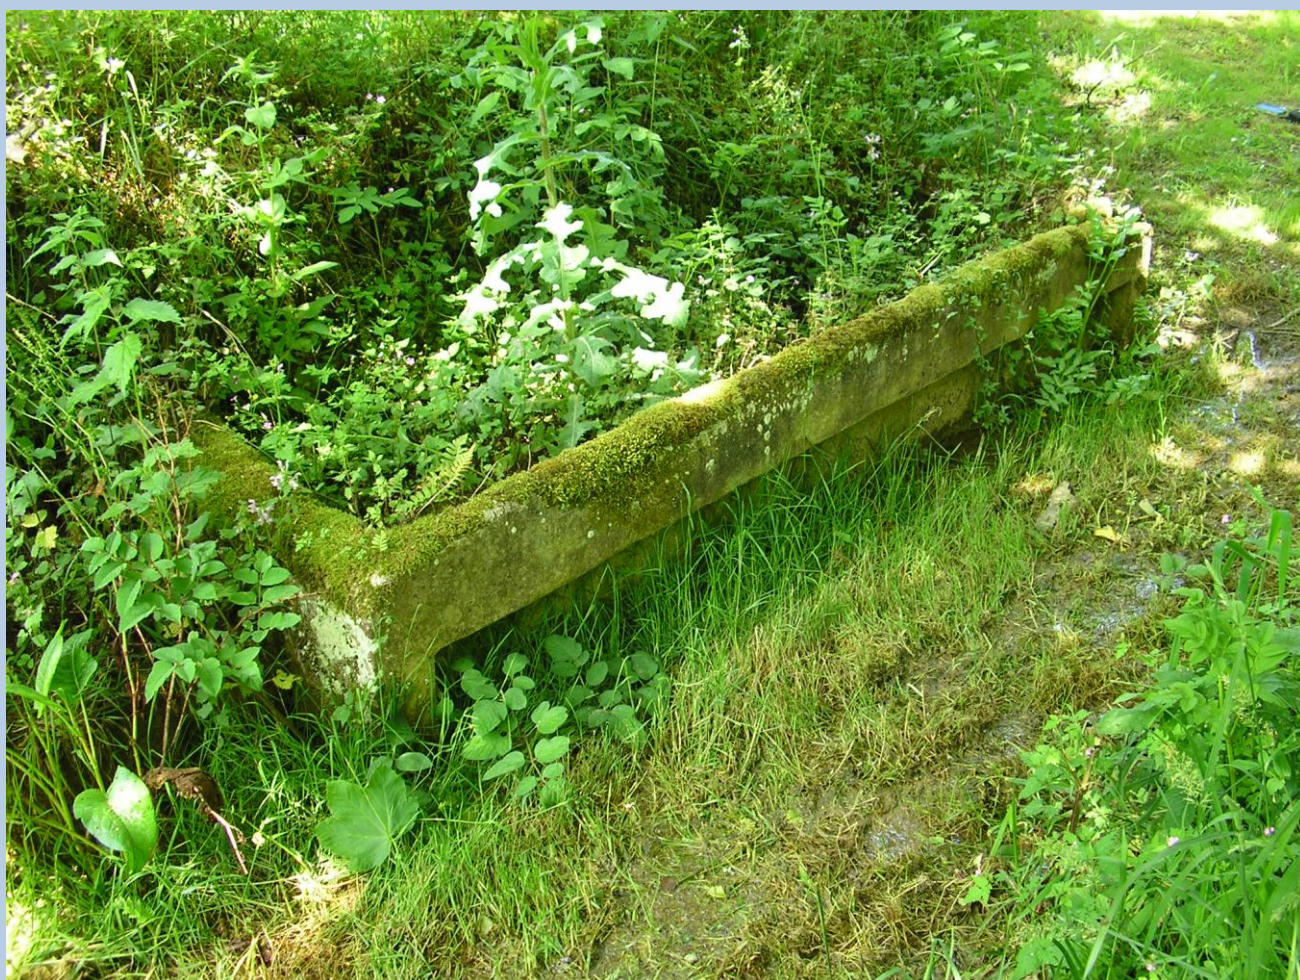
**20 LLAVADERU DE LA FONTE LA VILLA**

| <b>ESTÁU DE CONSERVACIÓN</b> | Malu |
| <b>OBSERVACIONES</b> | El pilón ta tomáu pol matu |

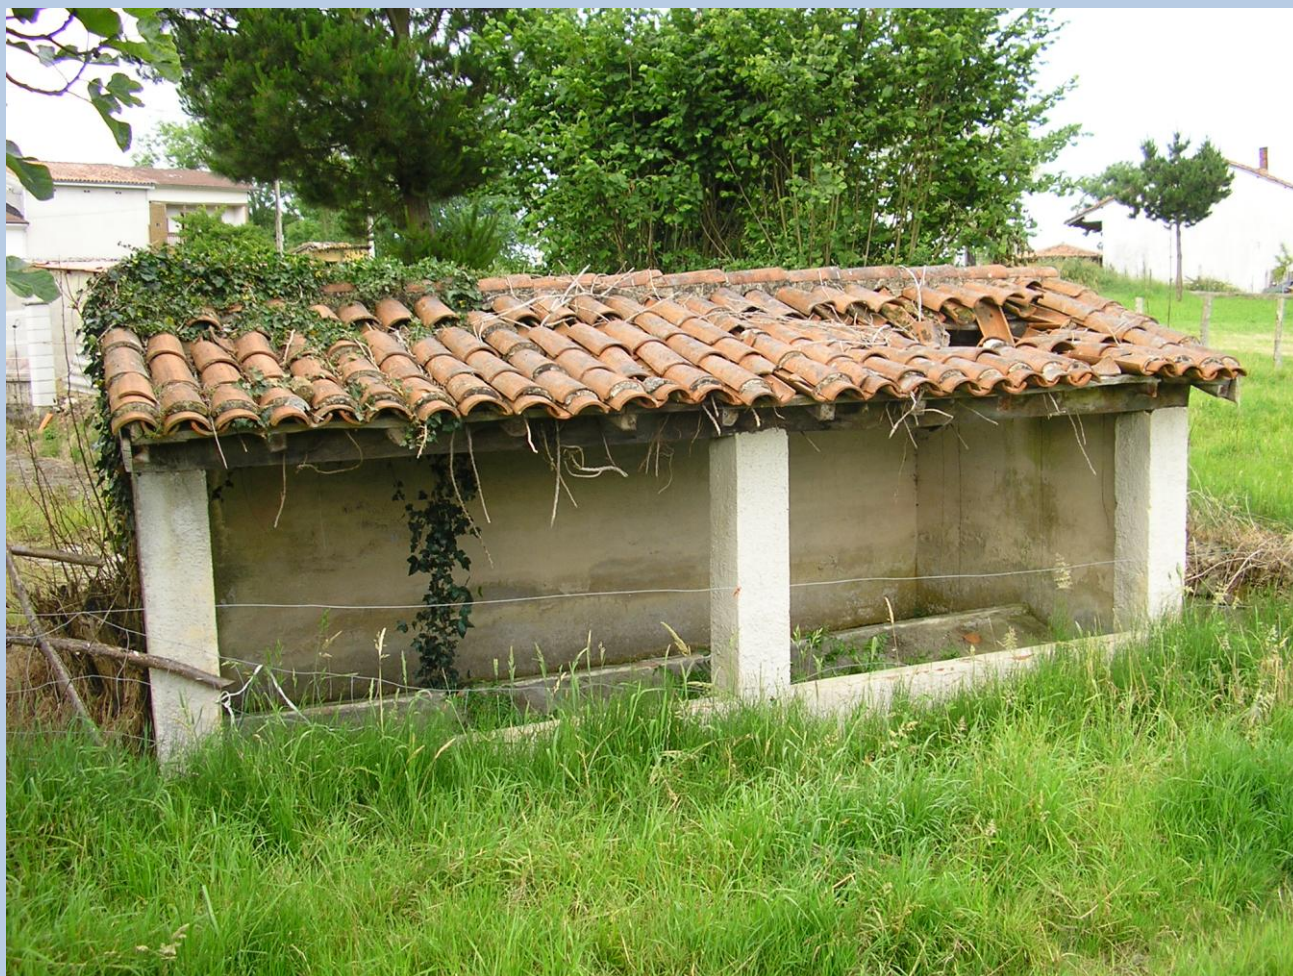
**21 LLAVADERU DE LLAMES DE RIBA**

| <b>ESTÁU DE CONSERVACIÓN</b> | Malu |
| <b>OBSERVACIONES</b> | La cubierta ta entamando a esbarrumbase<br>Yá nun-y aporta agua al pilón |
