# LLAVADEROS

## Censu del Conceyu Cabranes

Daniel Cueli Canto

XUNU 2013

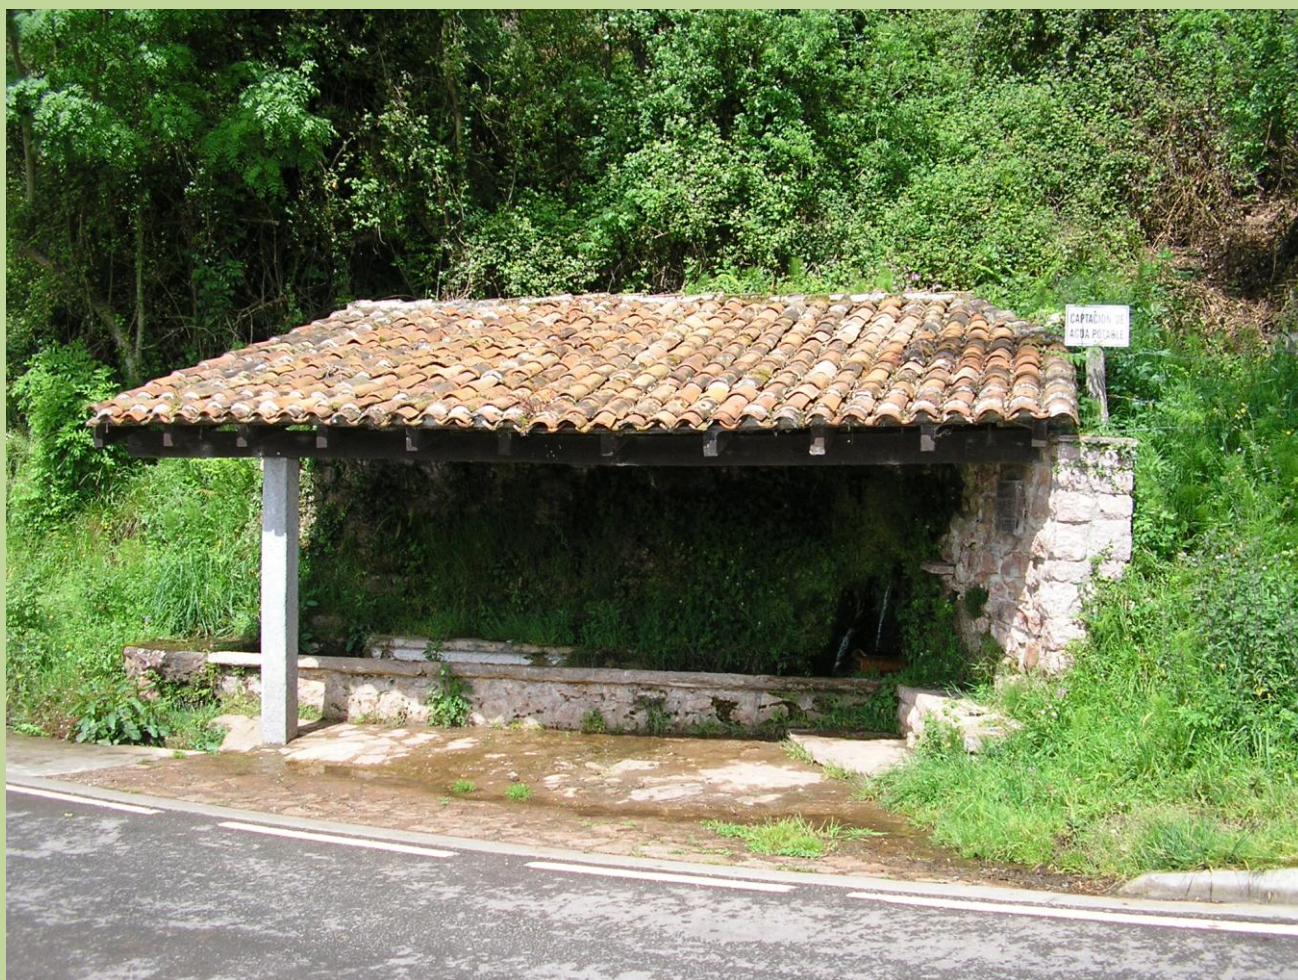
## 01 LLAVADERU DE REGALLONGA

| ESTÁU DE CONSERVACIÓN | Mui bonu |
| OBSERVACIONES | Vese que ta remocicáu de va poco<br>Incluyíu na Ruta de l'Arquitectura Tradicional |

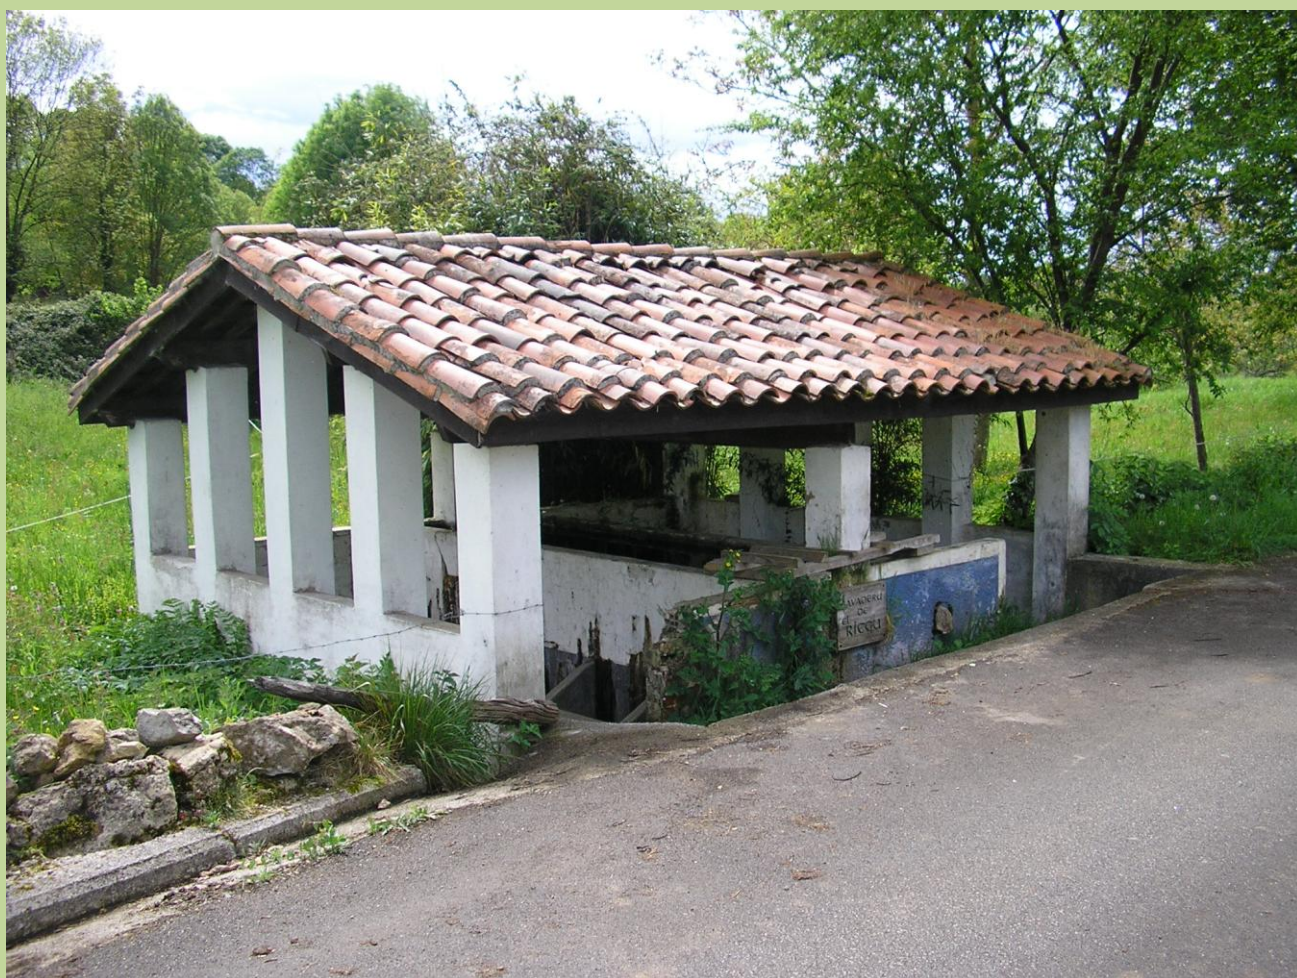
| 02 LLAVADERU DEL RIEGU | |

| 02 LLAVADERU DEL RIEGU | |
|---|---|
| ESTÁU DE CONSERVACIÓN | Regular |
| OBSERVACIONES | Vese que ta remocicáu de va poco<br>Escasu aporte d'agua a los pilones anexos<br>Incluyú na Ruta de l'Arquitectura Tradicional |

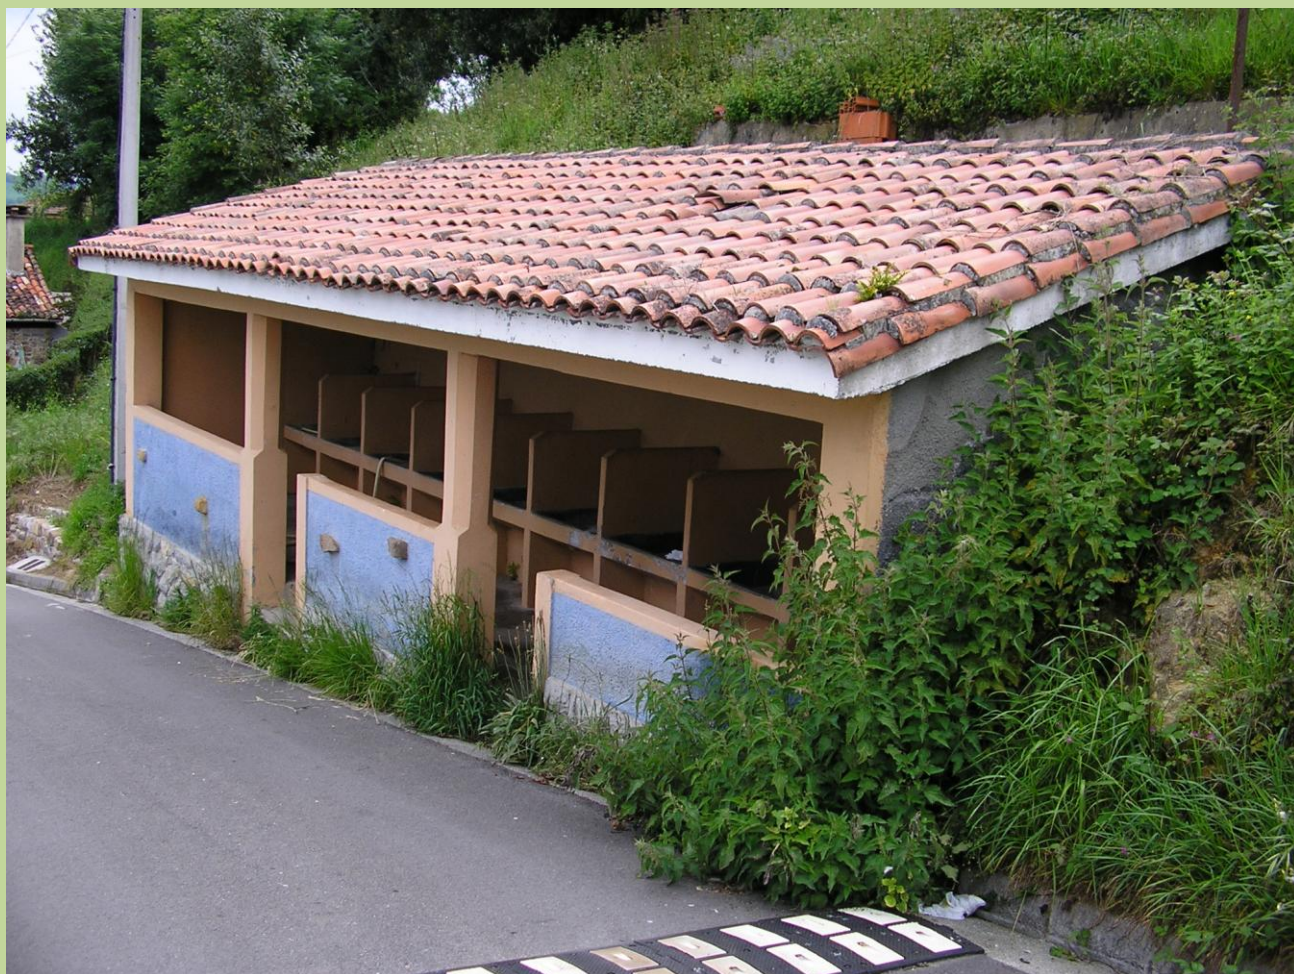
### 03 LLAVADERU DE FONTIONGA

| ESTÁU DE CONSERVACIÓN | Mui bonu |
| OBSERVACIONES | Vese que ta remocicáu de va poco<br>Tovía s'usa daqué<br>Incluyú na Ruta de l'Arquitectura Tradicional |

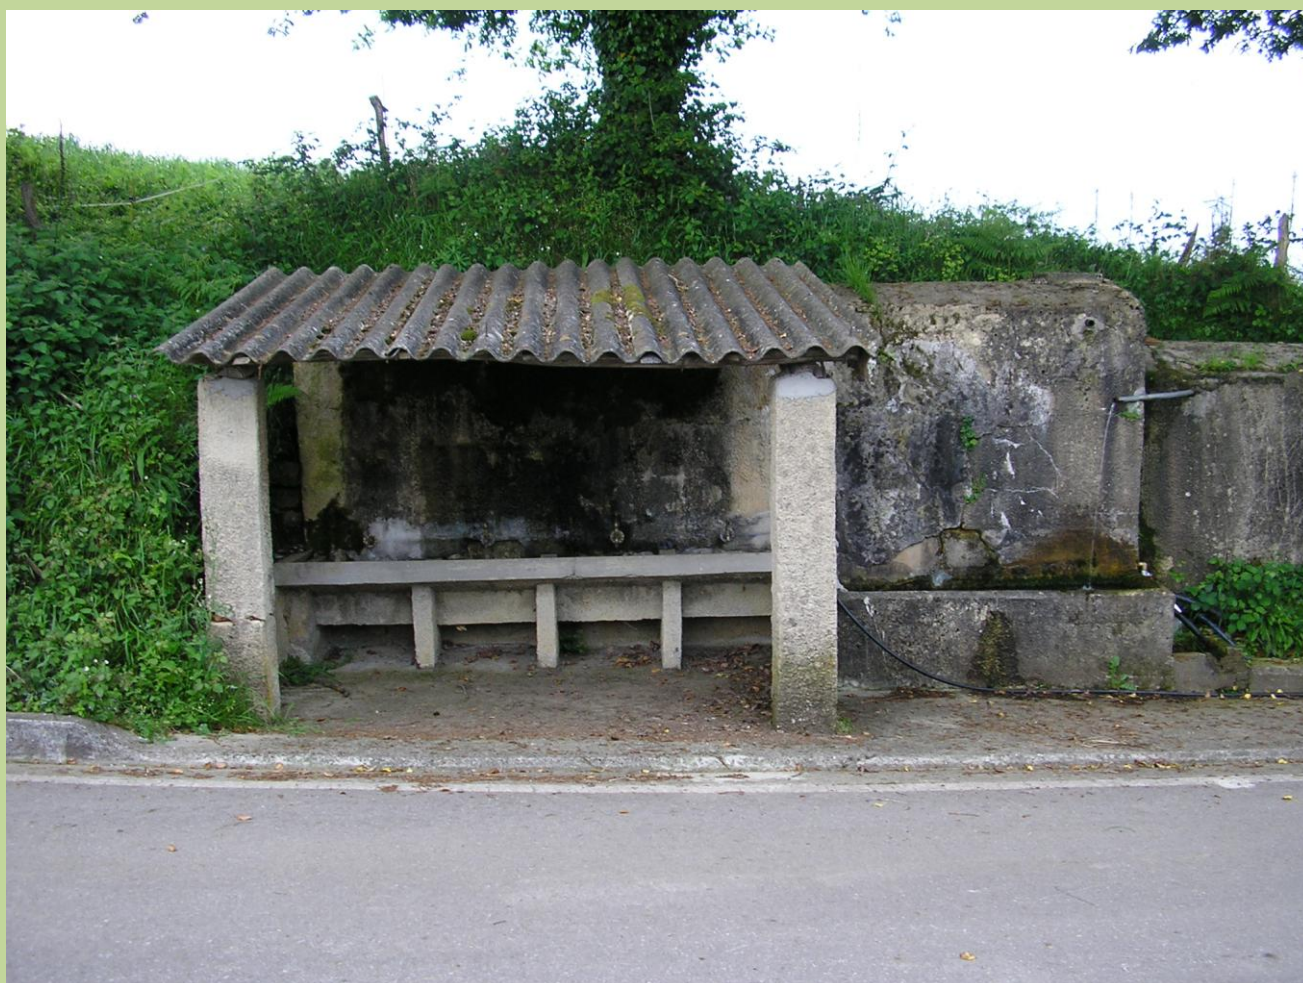
## 04 LLAVADERU DE PARANDI

| ESTÁU DE CONSERVACIÓN | Malu |
| OBSERVACIONES | Esbarrumbóse-y la cubierta n'ochobre de 2012<br>Yá sólo-y queda un grifu pol que sal agua |

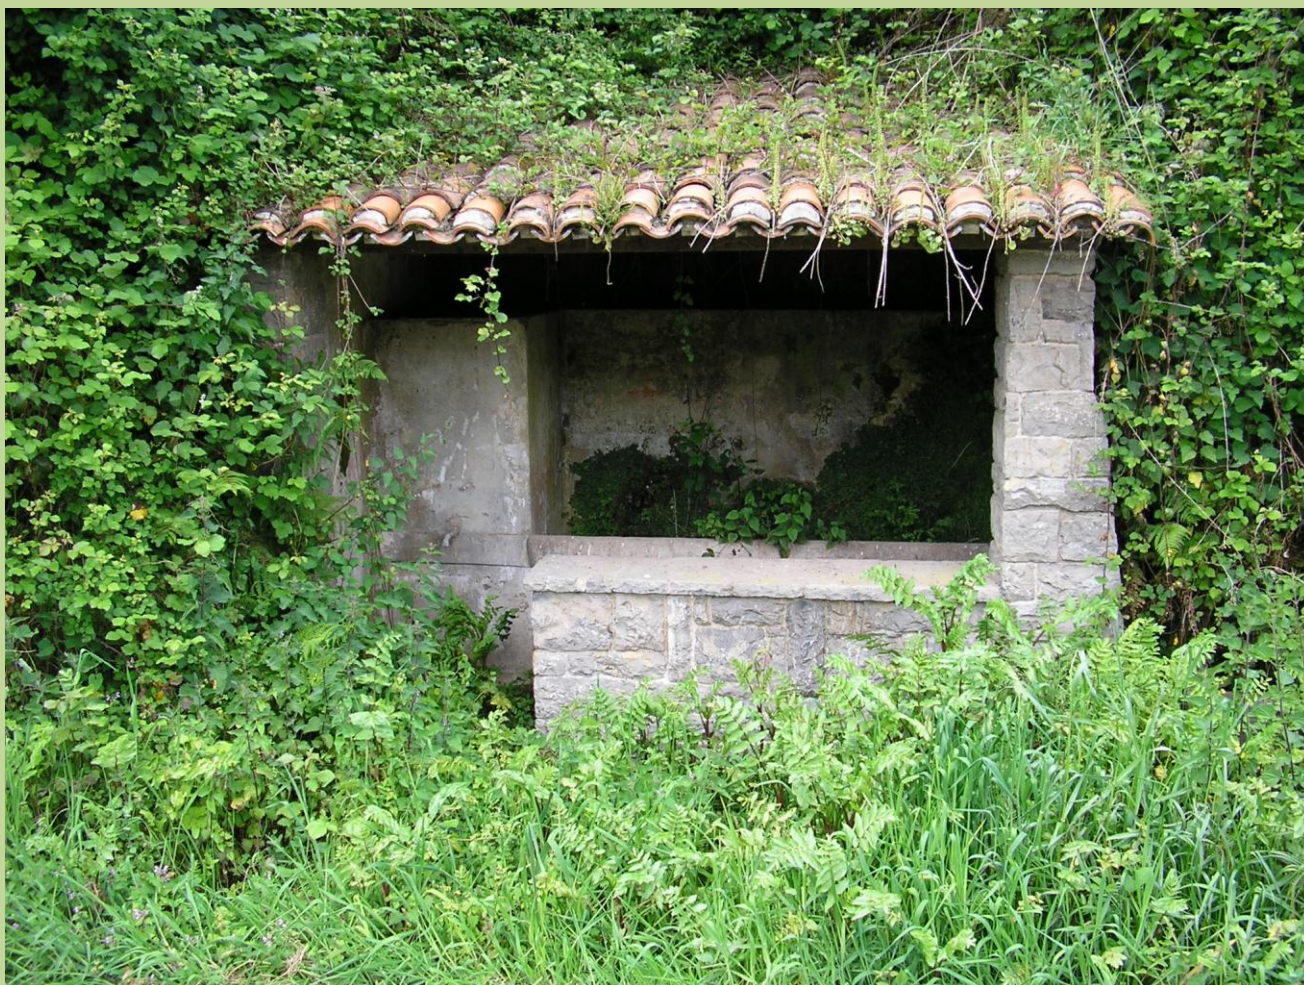
## 05 LLAVADERU DE LA CASA'L RÍU

| ESTÁU DE CONSERVACIÓN | Malu |
| OBSERVACIONES | Escasu aporte d'agua<br>Ye normal velu tomáu pola vexetación |

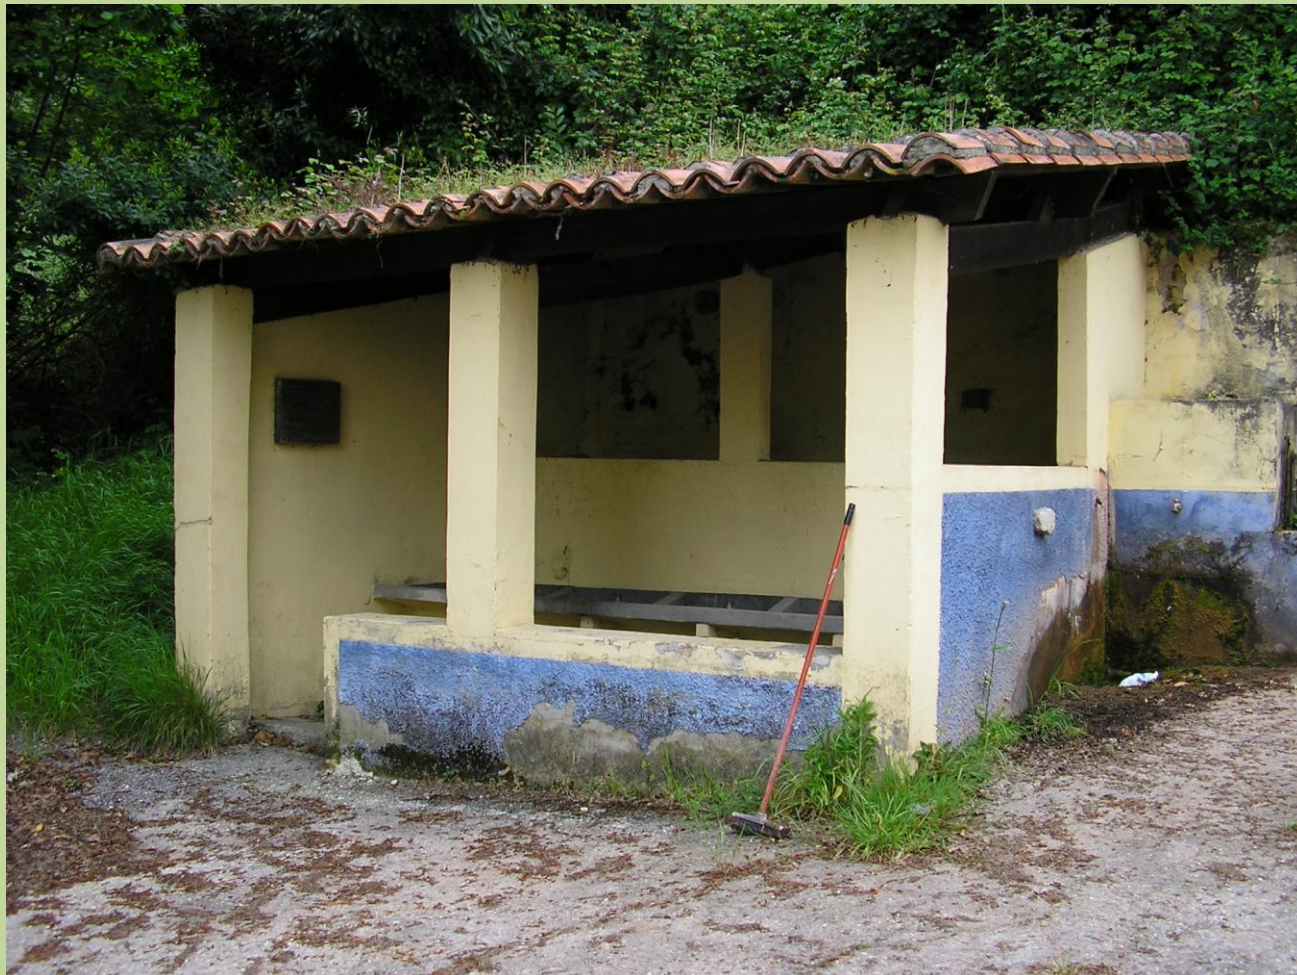
## 06 LLAVADERU D'EL CUBETU

| ESTÁU DE CONSERVACIÓN | Bonu |
| OBSERVACIONES | Vese que ta remocicáu de va poco<br>Incluyú na Ruta de l'Arquitectura Tradicional |

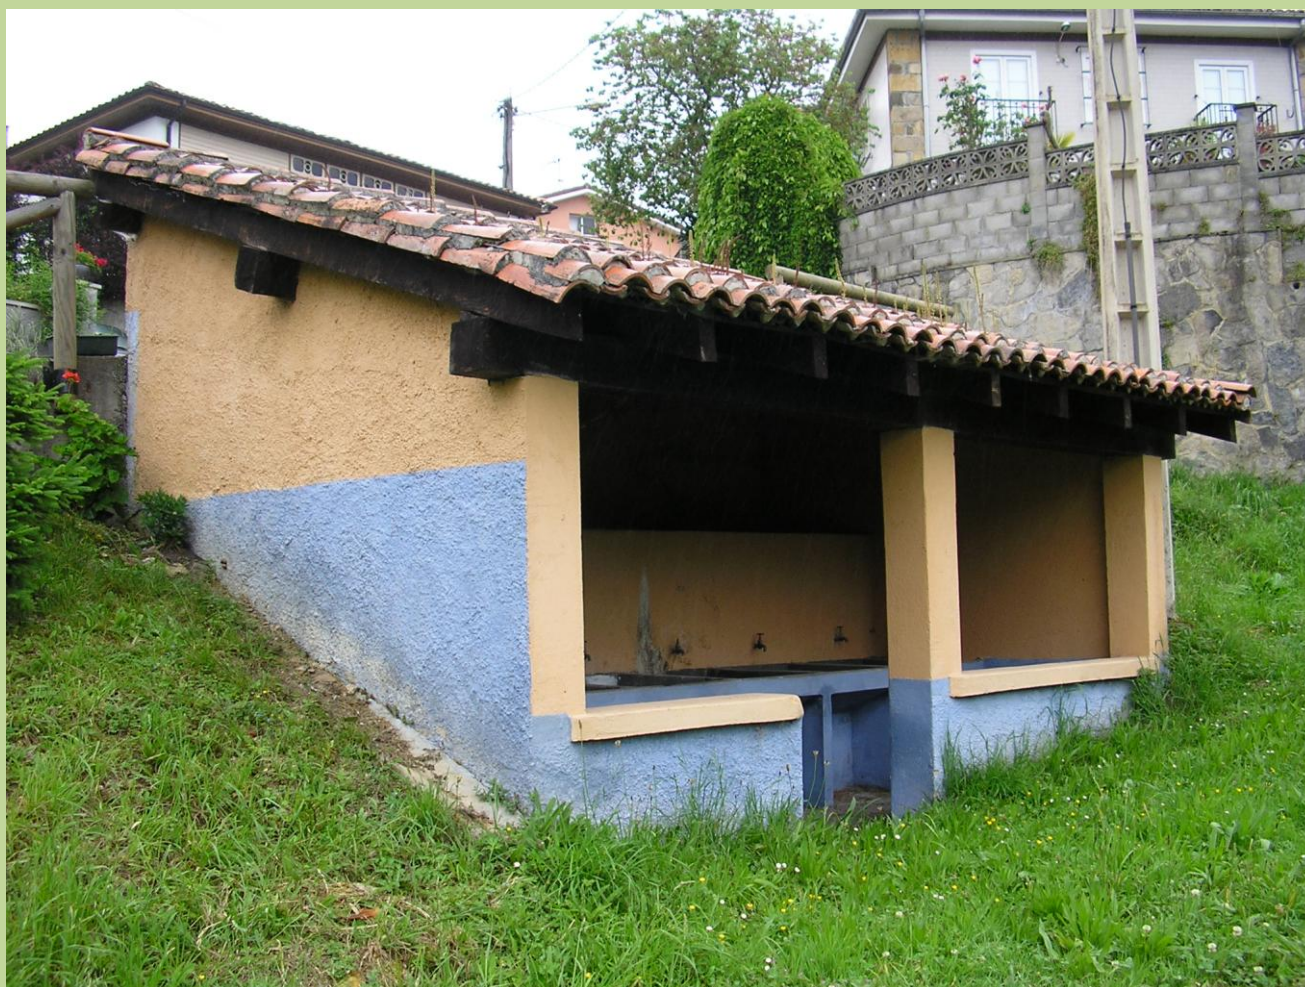
## 07 LLAVADERU DE MADIÉU

| ESTÁU DE CONSERVACIÓN | Regular |
| OBSERVACIONES | Vese que ta remocicáu de va poco<br>Escasu aporte d'agua<br>Incluyíu na Ruta de l'Arquitectura Tradicional |

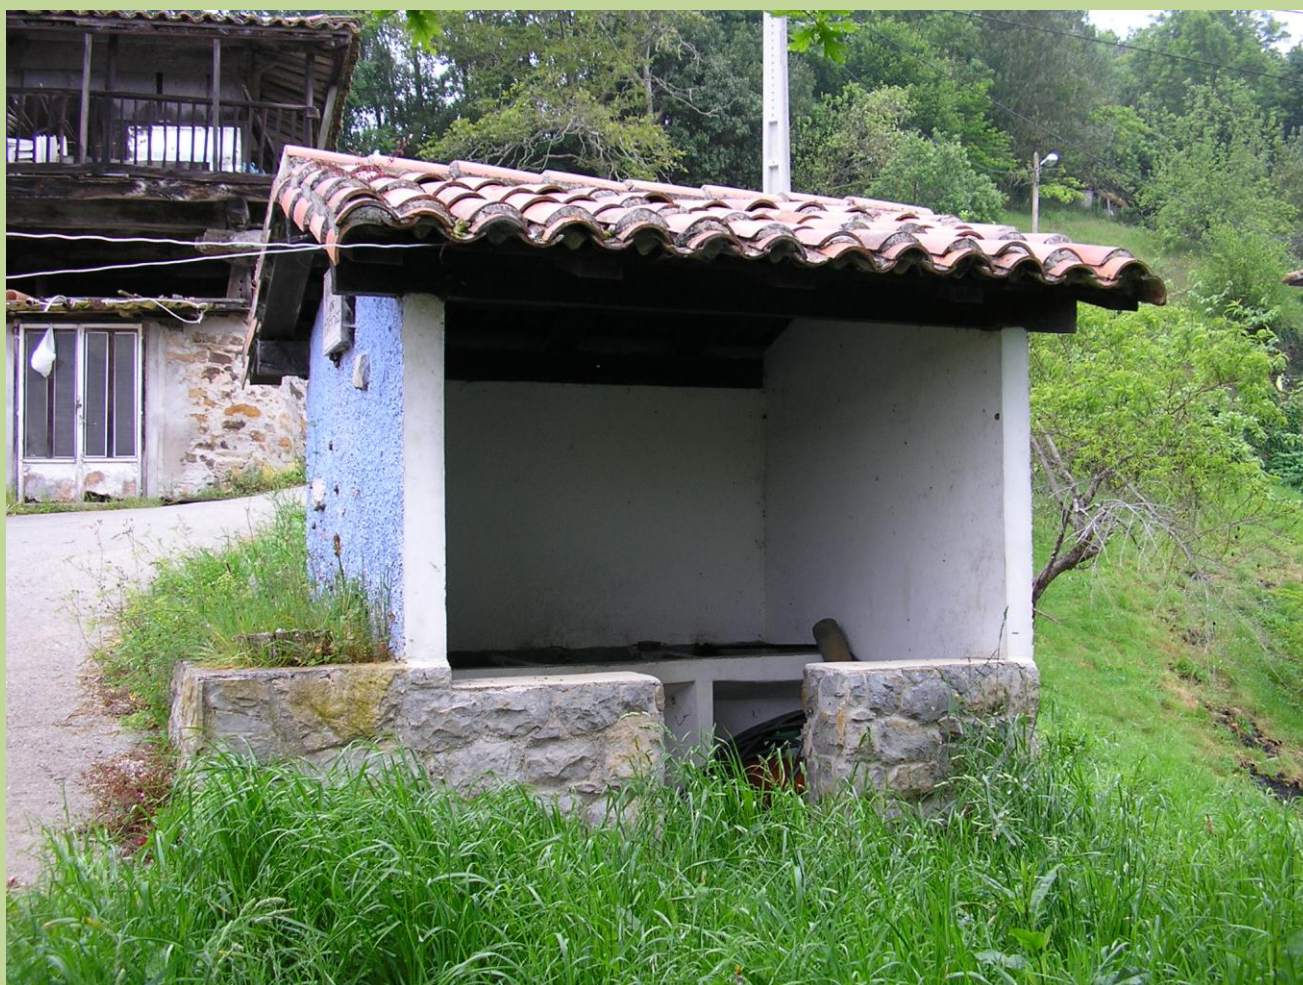
## 08 LLAVADERU DE GÜERDIES

| ESTÁU DE CONSERVACIÓN | Mui bonu |
| OBSERVACIONES | Vese que ta remocicáu de va poco<br>Tovía s'usa daqué<br>Incluyú na Ruta de l'Arquitectura Tradicional |

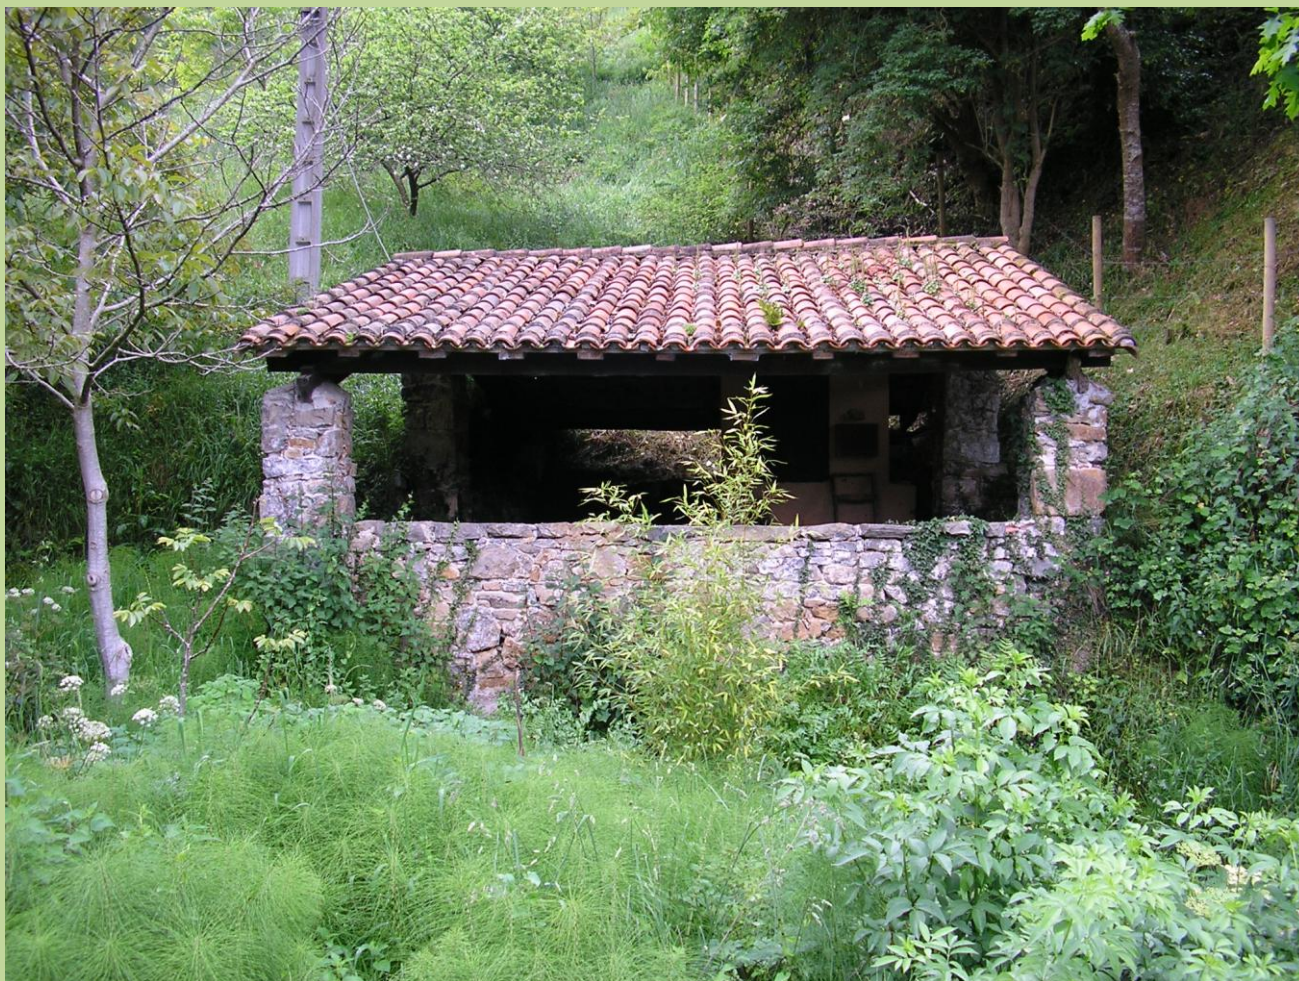
## 09 LLAVADERU DE LA FUENTE

| ESTÁU DE CONSERVACIÓN | Mui bonu |
| OBSERVACIONES | Vese que ta remocicáu de va poco<br>Tovía s'usa daqué<br>Incluyú na Ruta de l'Arquitectura Tradicional |

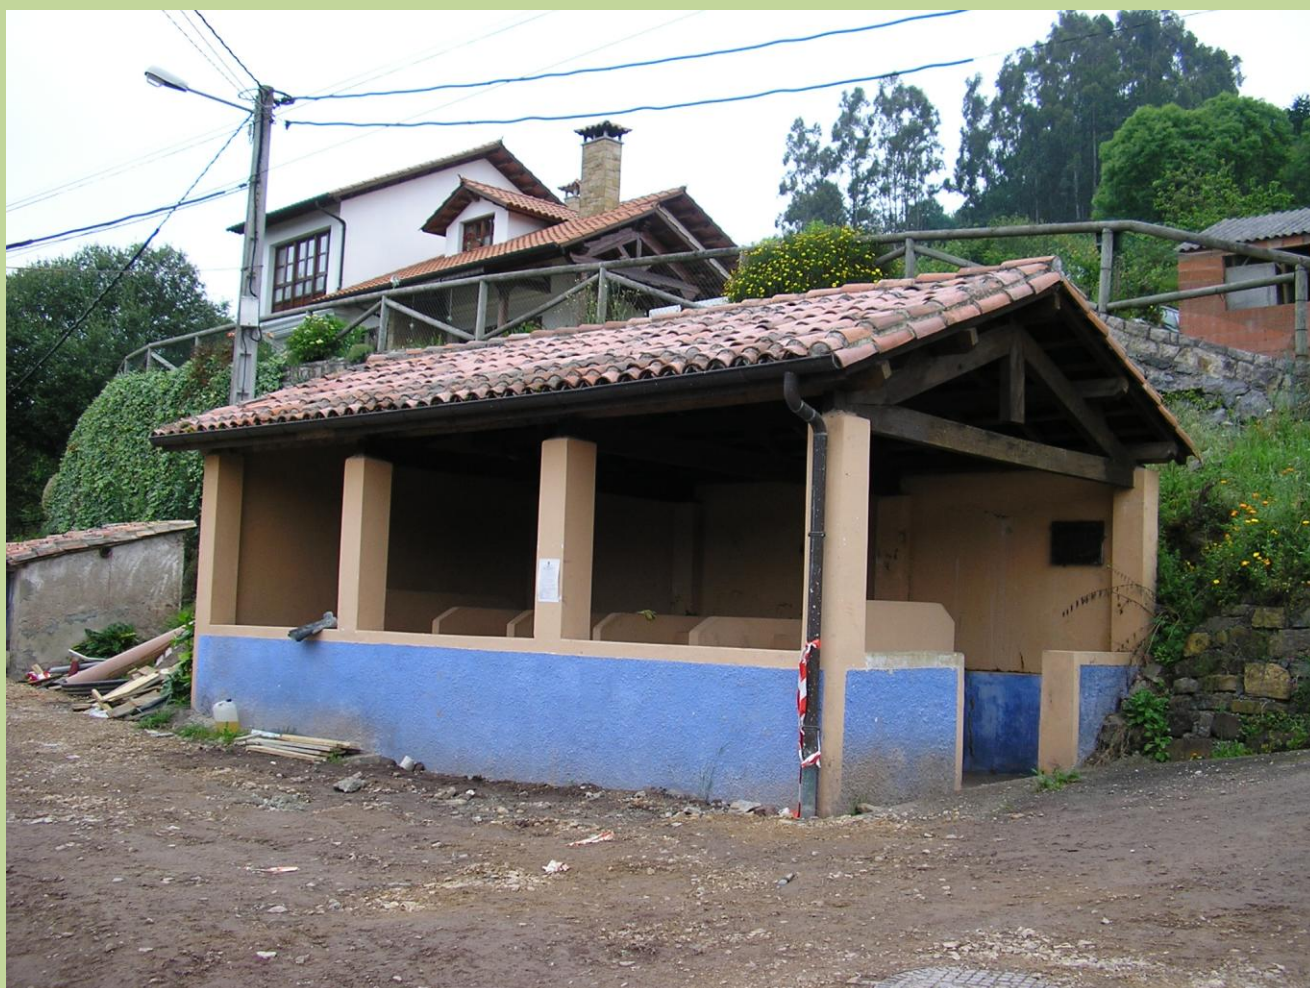
## 10 LLAVADERU D'EL VALLÍN

| ESTÁU DE CONSERVACIÓN | Mui bonu |
| OBSERVACIONES | Vese que ta remocicáu de va poco<br>Tovía s'usa daqué<br>Incluyú na Ruta de l'Arquitectura Tradicional |

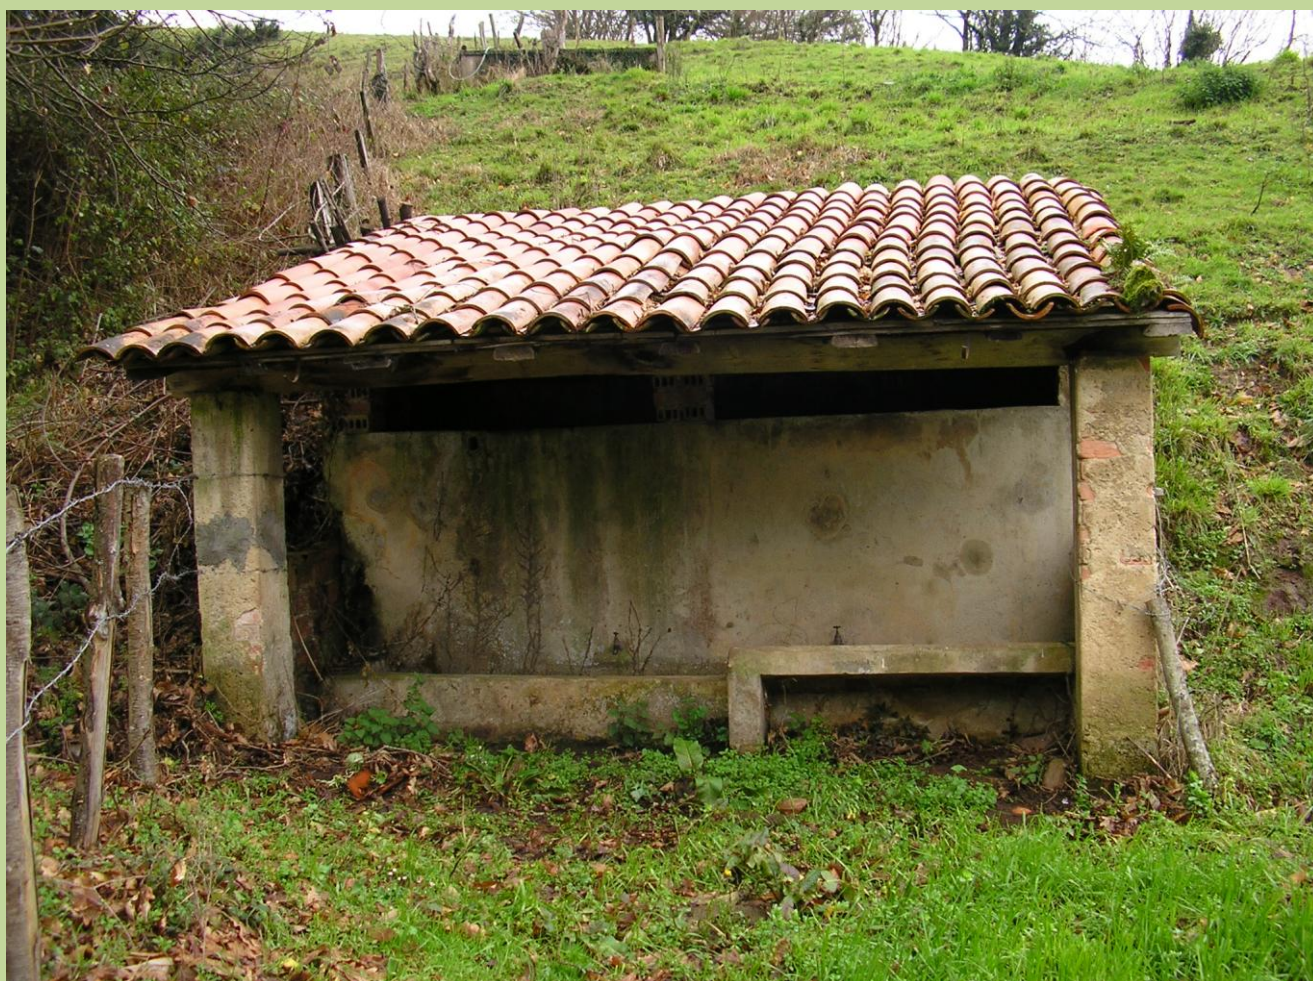
## 11 LLAVADERU D'EL VIESCU

| ESTÁU DE CONSERVACIÓN | Regular |
| OBSERVACIONES | Escasu aporte d'agua<br>Tanto llavaderu como bebederu tan abellugaos baxo la mesma cubierta, que ta iguada de va poco |

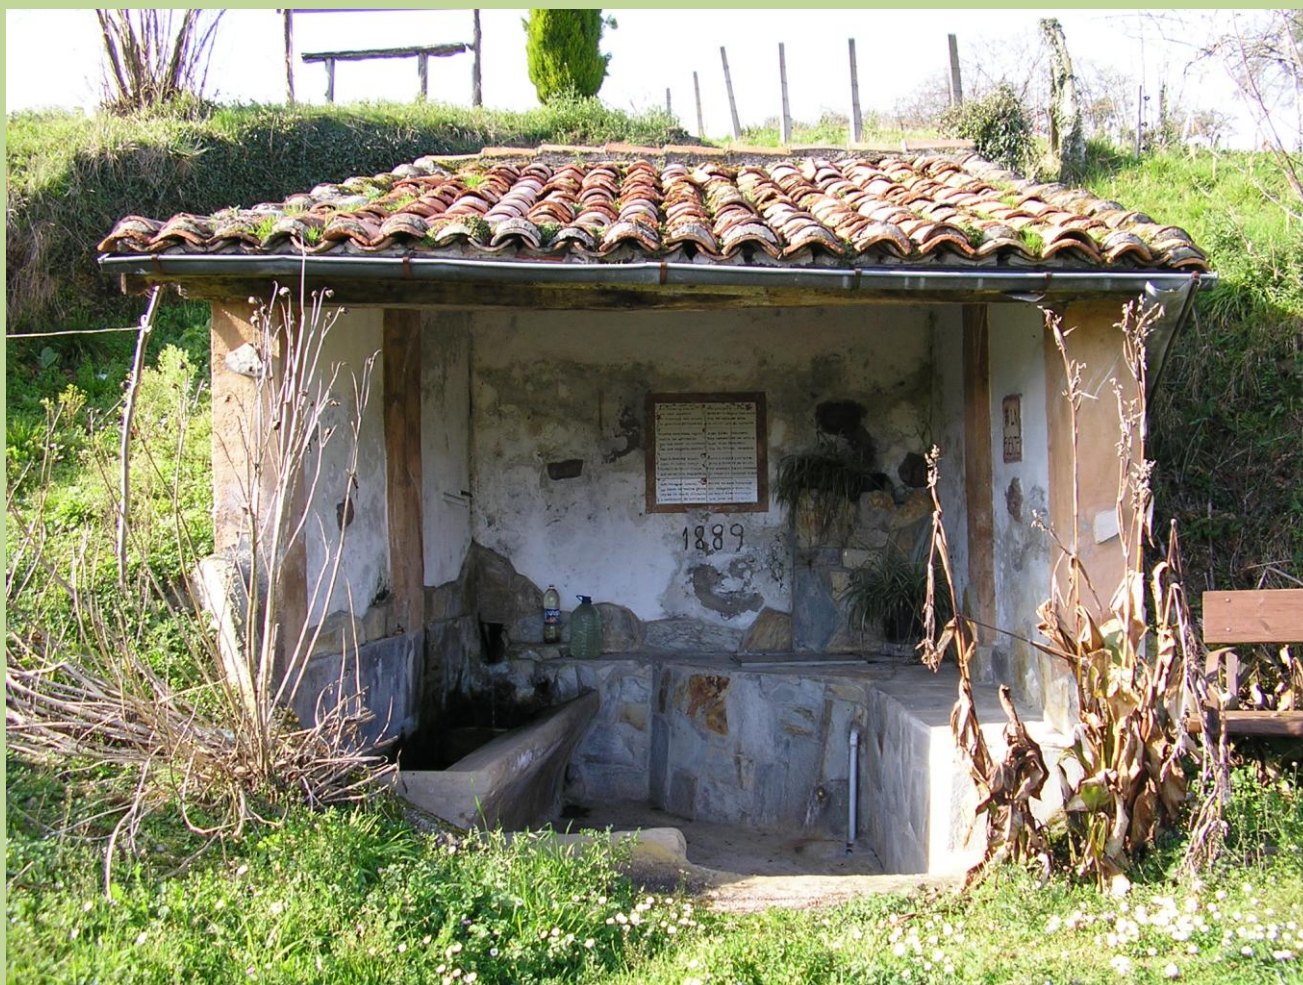
## 12 LLAVADERU DE LA FUENTE

| ESTÁU DE CONSERVACIÓN | Mui bonu |
| OBSERVACIONES | Nel suelu apaez grabada otra fecha más, 2002, indicador de que foi remocicáu nesi añu |

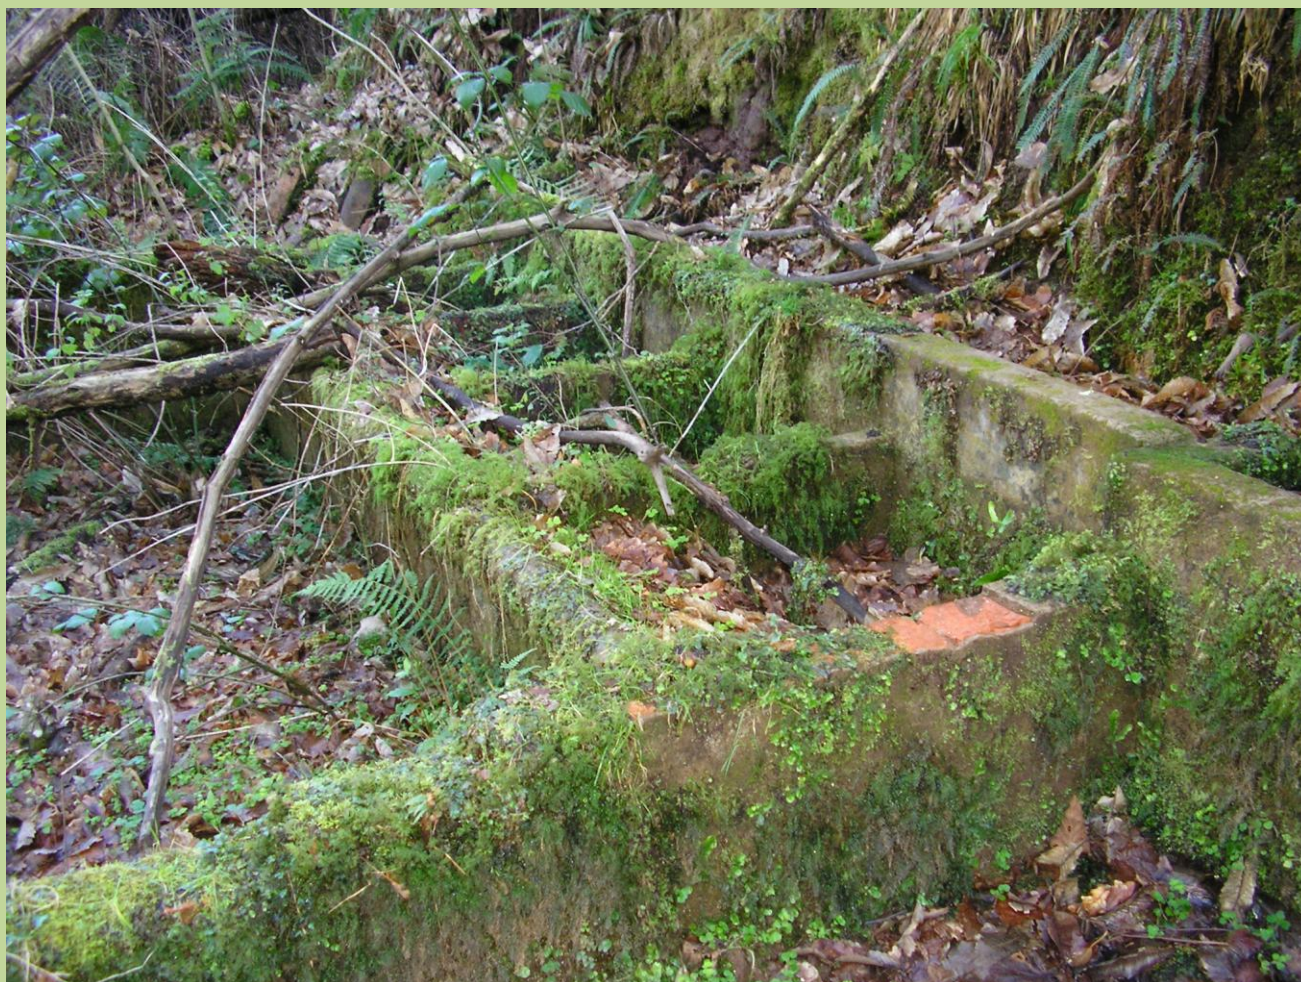
### 13 LLAVADERU DE LA ESFELECHA

| ESTÁU DE CONSERVACIÓN | Mui malu |
| OBSERVACIONES | Va años que se-y esbarrumbó la cubierta<br>Ta tomáu pola vexetación<br>Yá nun-y llega agua |

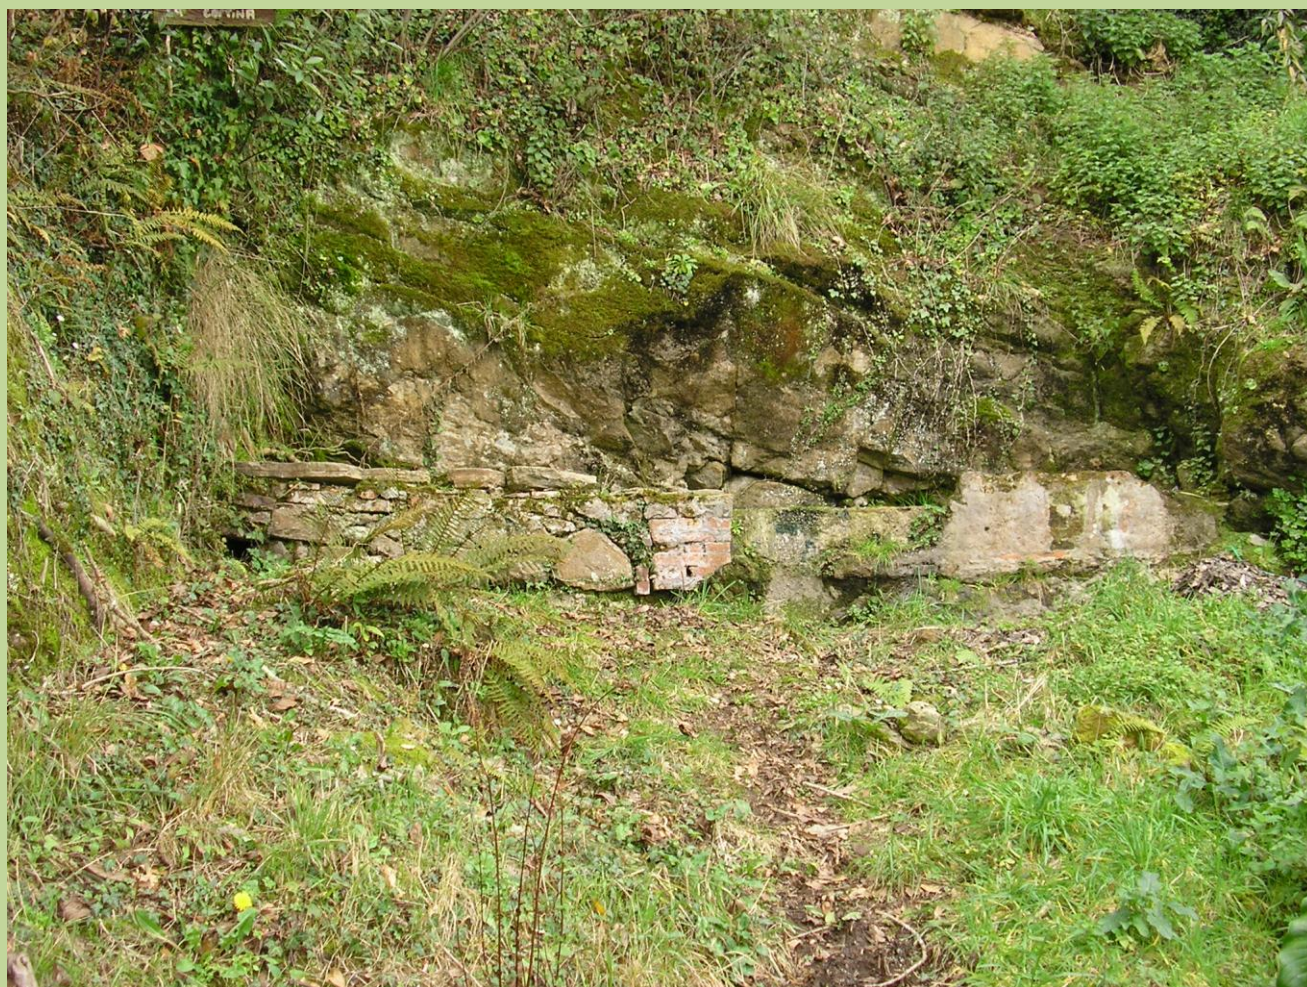
## 14 LLAVADERU DE FRESNU

| ESTÁU DE CONSERVACIÓN | Mui malu |
| OBSERVACIONES | Yá nun-y llega agua |

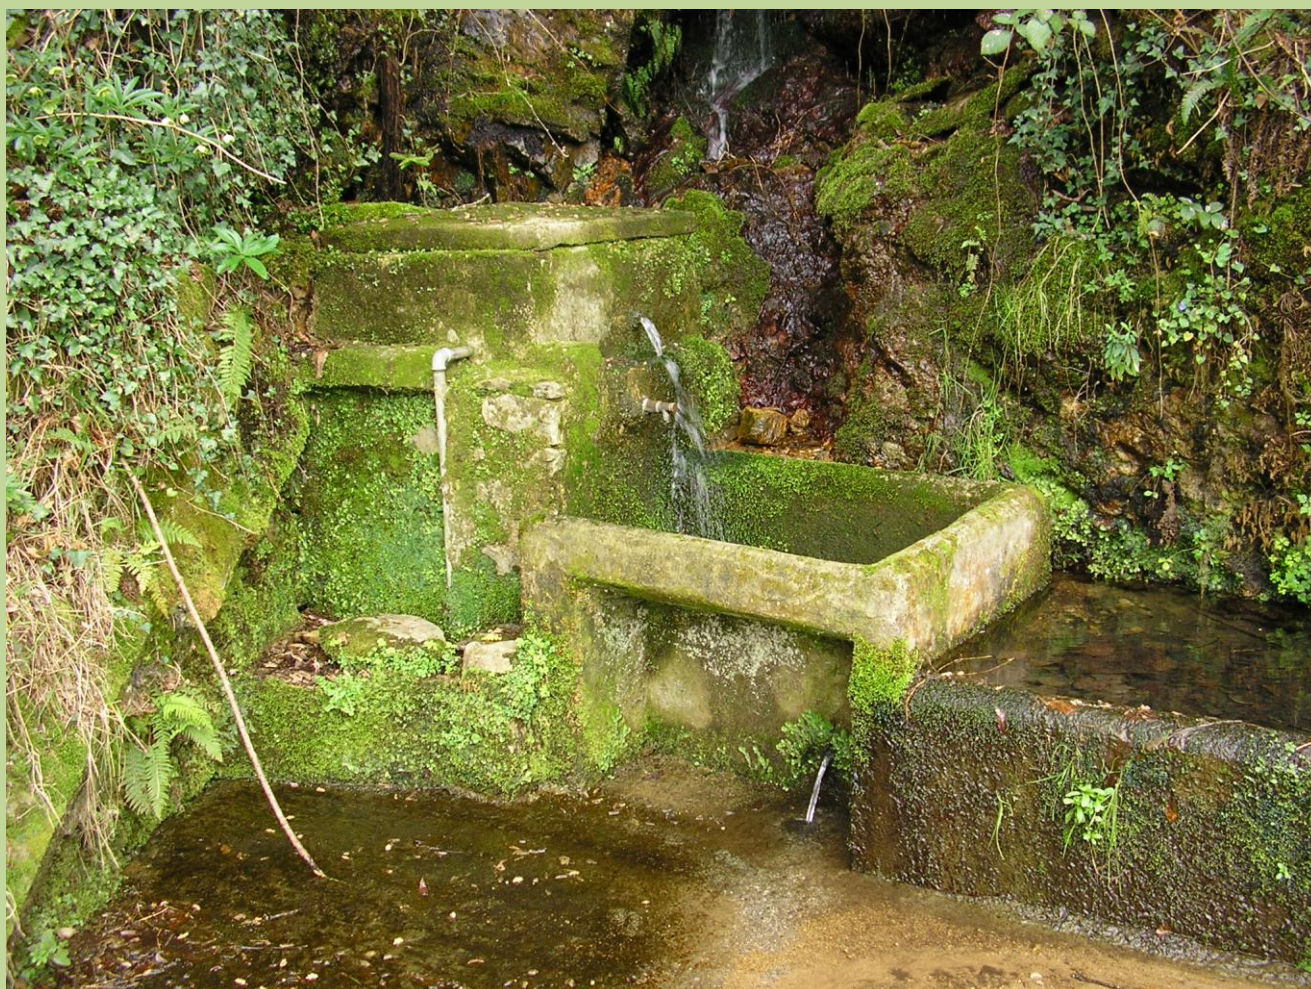
## 15 LLAVADERU DE LA VALLINA

| ESTÁU DE CONSERVACIÓN | Bonu |
| OBSERVACIONES | Ta parcialmente tomáu pol mofu |

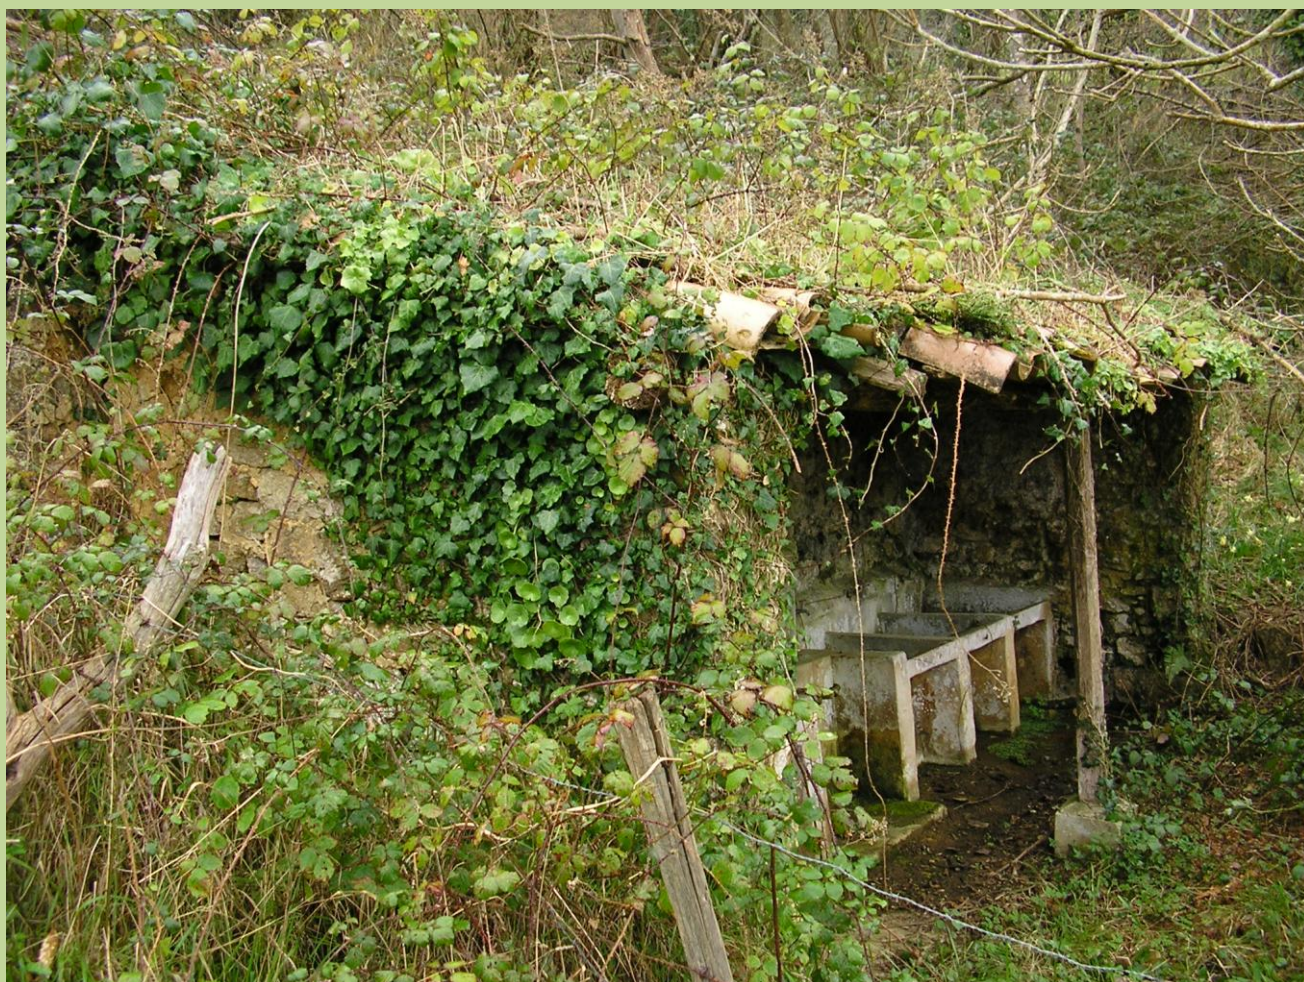
## 16 LLAVADERU DE LA FUENTE'L PRAÓN

| ESTÁU DE CONSERVACIÓN | Regular |
| OBSERVACIONES | La cubierta ta tomada pola vexetación y cuerre riesgu d'esbarrumbase |

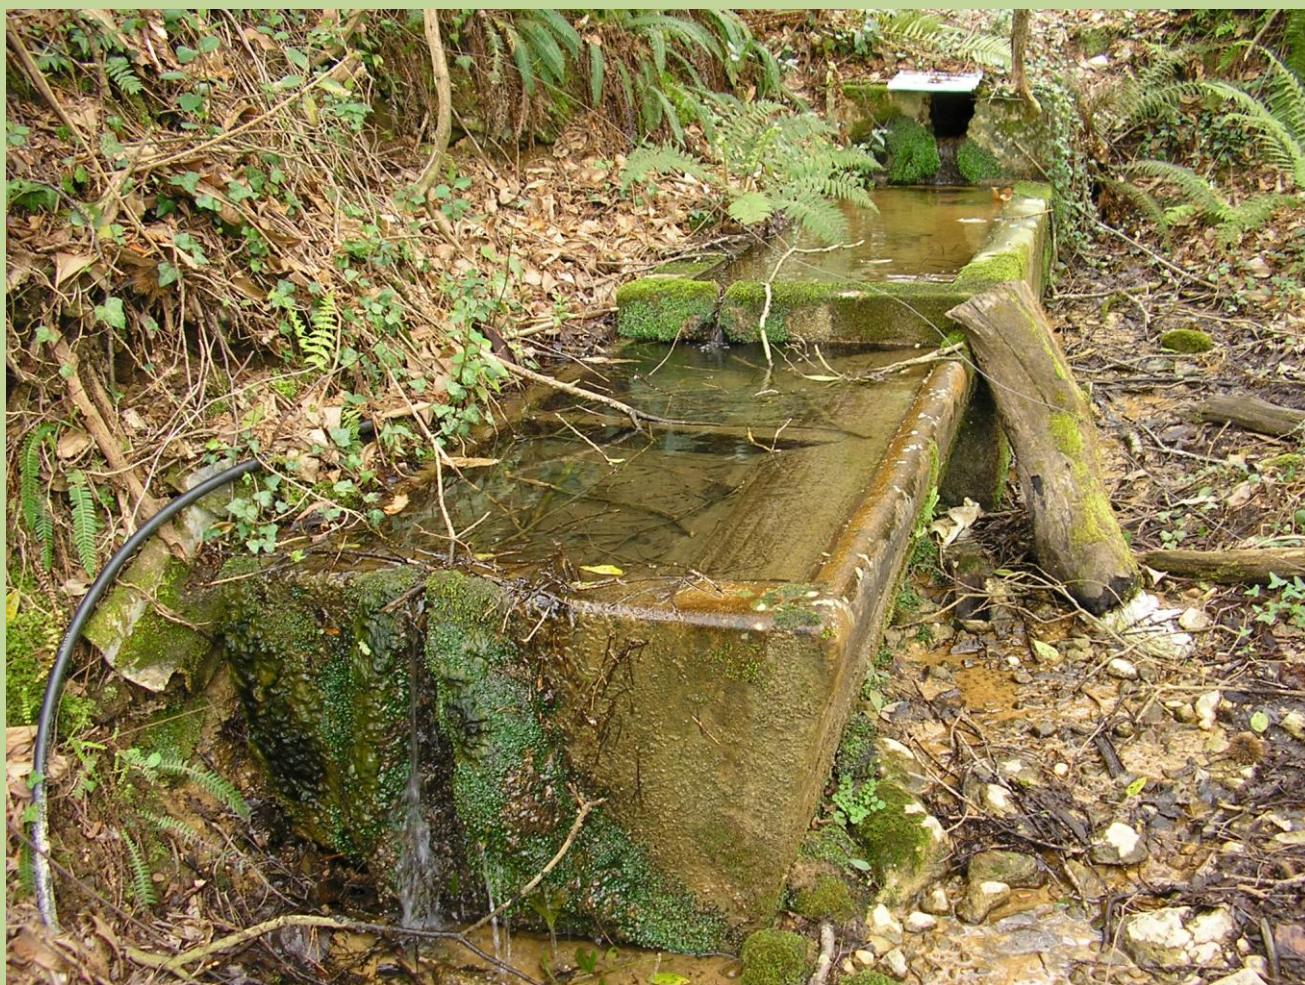
## 17 LLAVADERU DE LA REBOLLERA

| ESTÁU DE CONSERVACIÓN | Regular |
| OBSERVACIONES | Va años tenía cubierta, pero esbarrumbóse-y |
