# LLAVADEROS

## Censu del Conceyu Cabranes

Daniel Cueli Canto

XUNU 2013

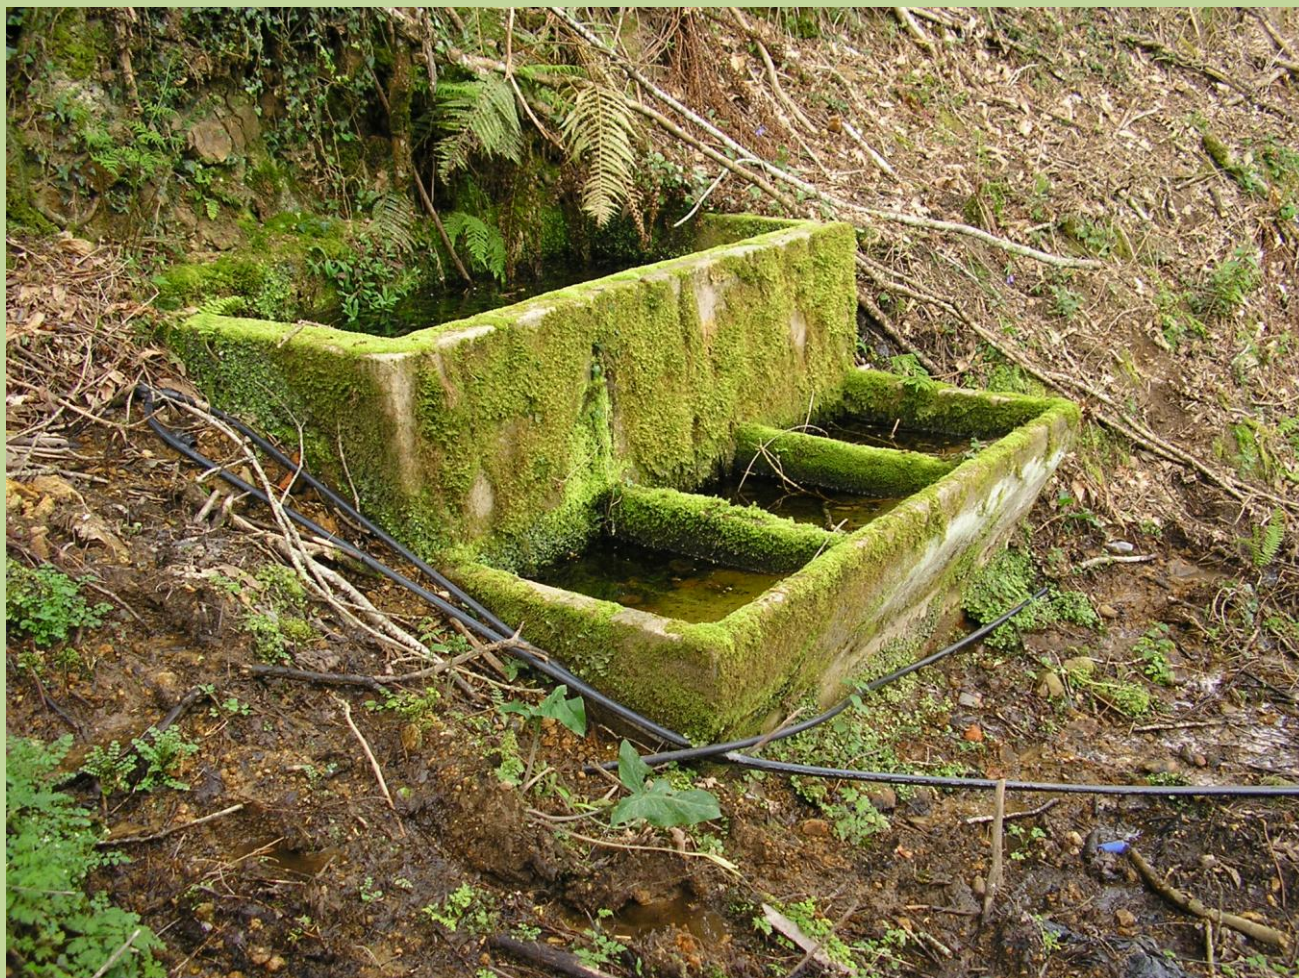
**18 LLAVADERU D'EL CANEYÍN**

| <b>ESTÁU DE CONSERVACIÓN</b> | Regular |
| <b>OBSERVACIONES</b> | Ta mui tomáu pol mofu |

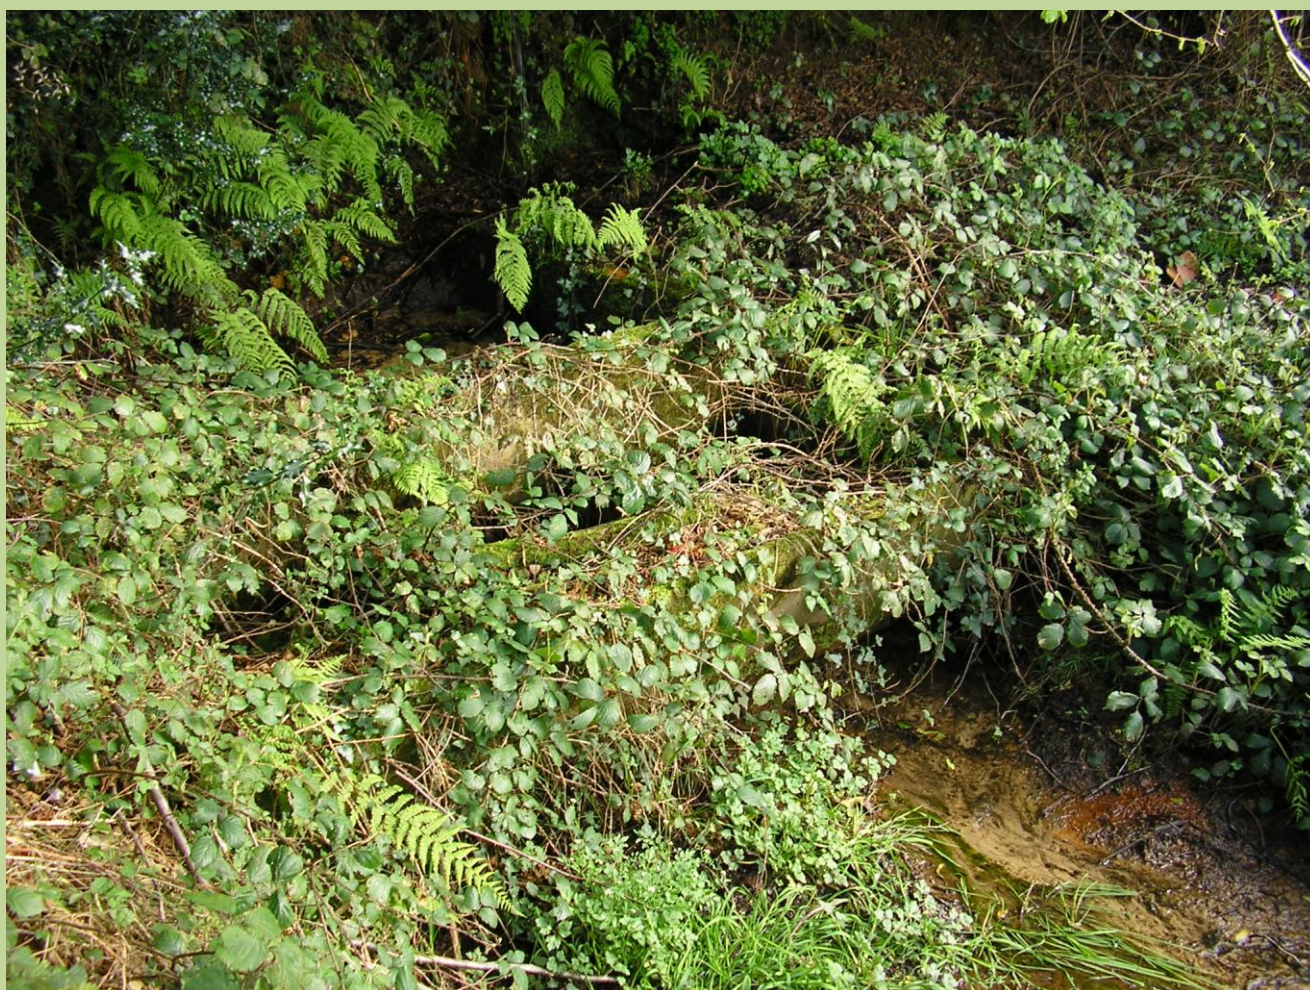
## 19 LLAVADERU DE CEREZALÉU

| ESTÁU DE CONSERVACIÓN | Mui malu |
| OBSERVACIONES | Ta tomáu dafechu pola vexetación<br>Escasu aporte d'agua |

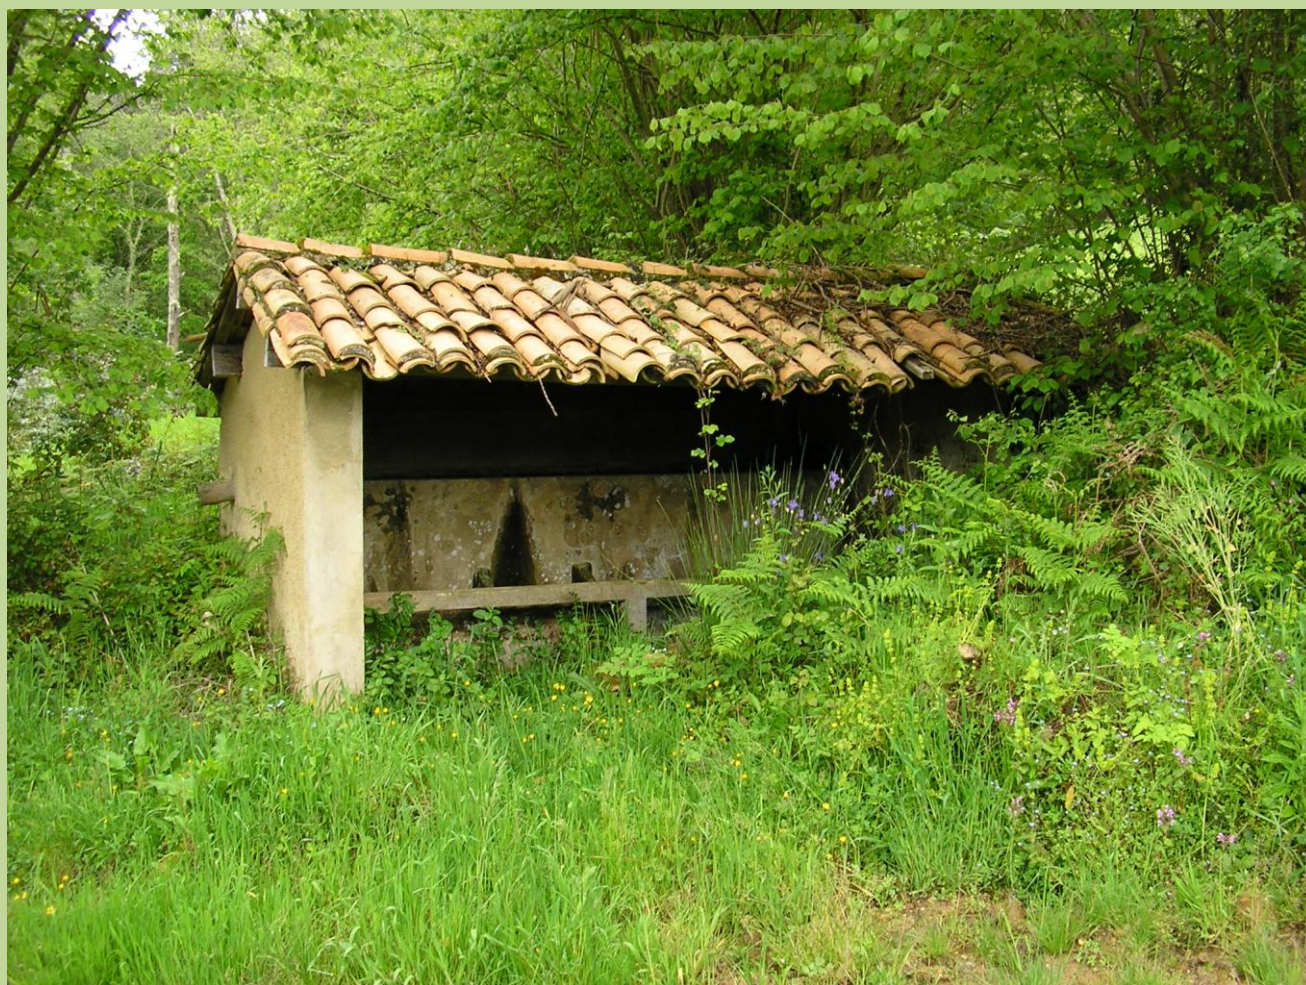
## 20 LLAVADERU DE LA LLOSA

| ESTÁU DE CONSERVACIÓN | Regular |
| OBSERVACIONES | Escasu aporte d'agua |

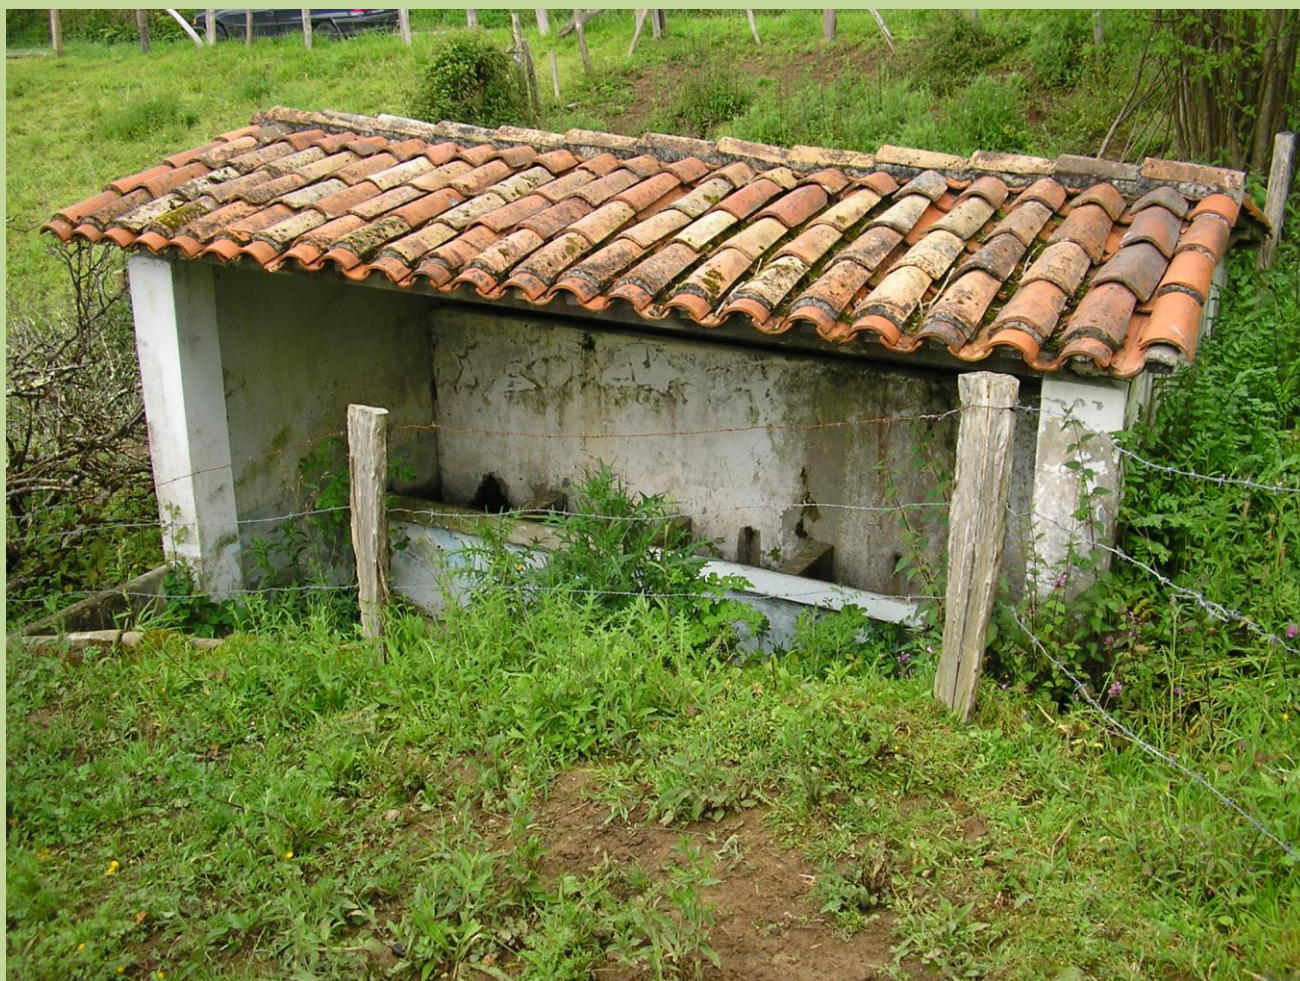
## 21 LLAVADERU DE LA FUENTE'L CUBU

| ESTÁU DE CONSERVACIÓN | Regular |
| OBSERVACIONES | Escasu aporte d'agua |

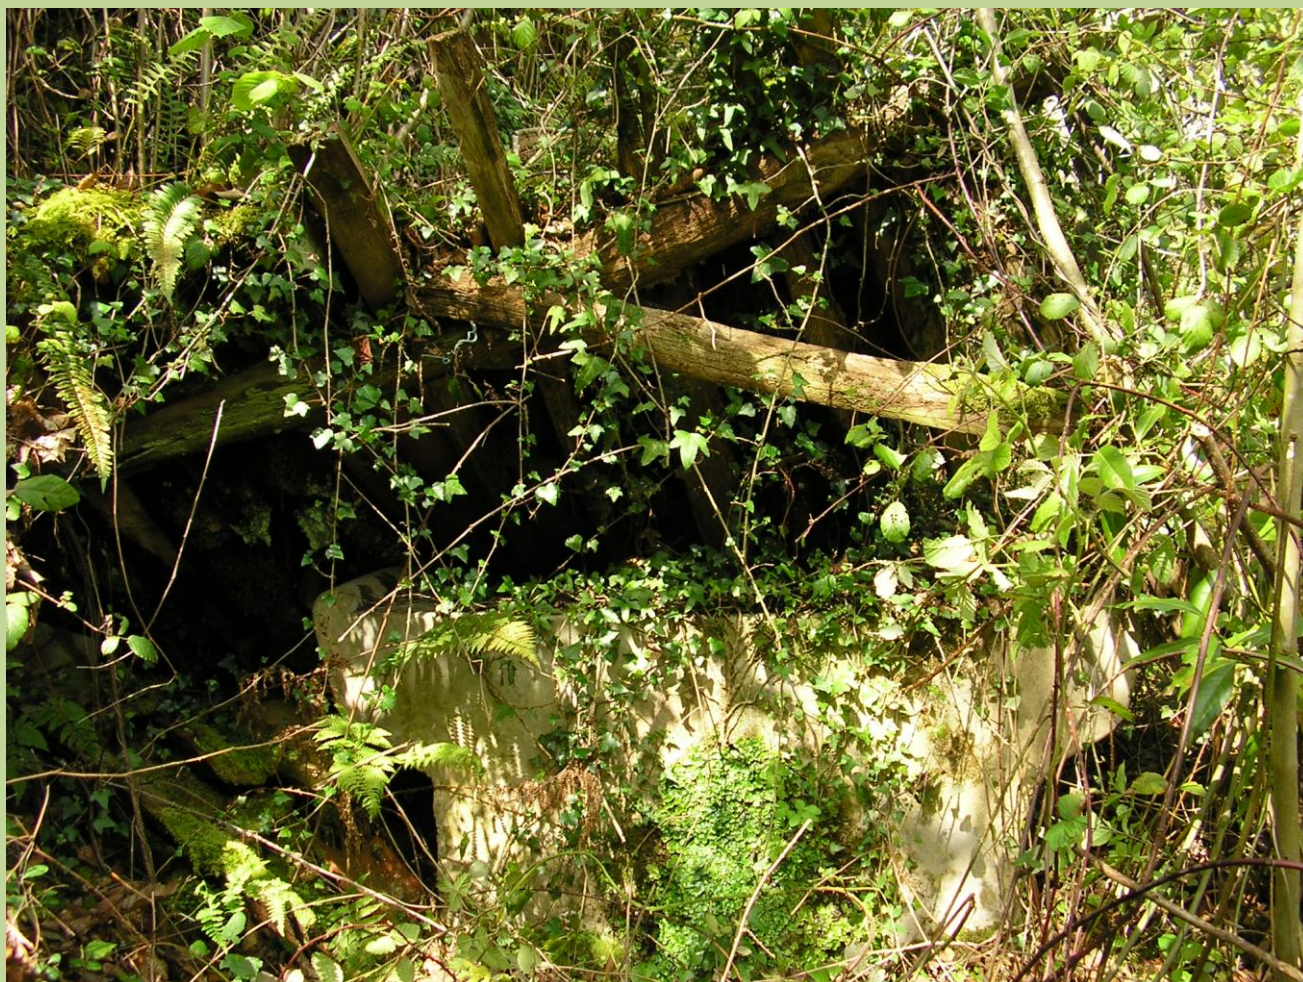
## 22 LLAVADERU DE LA FUENTE LA PARTE

| ESTÁU DE CONSERVACIÓN | Mui malu |
| OBSERVACIONES | Ta tomáu dafechu pola vexetación<br>Tien la cubierta esbarrumbada enriba'l pilón |

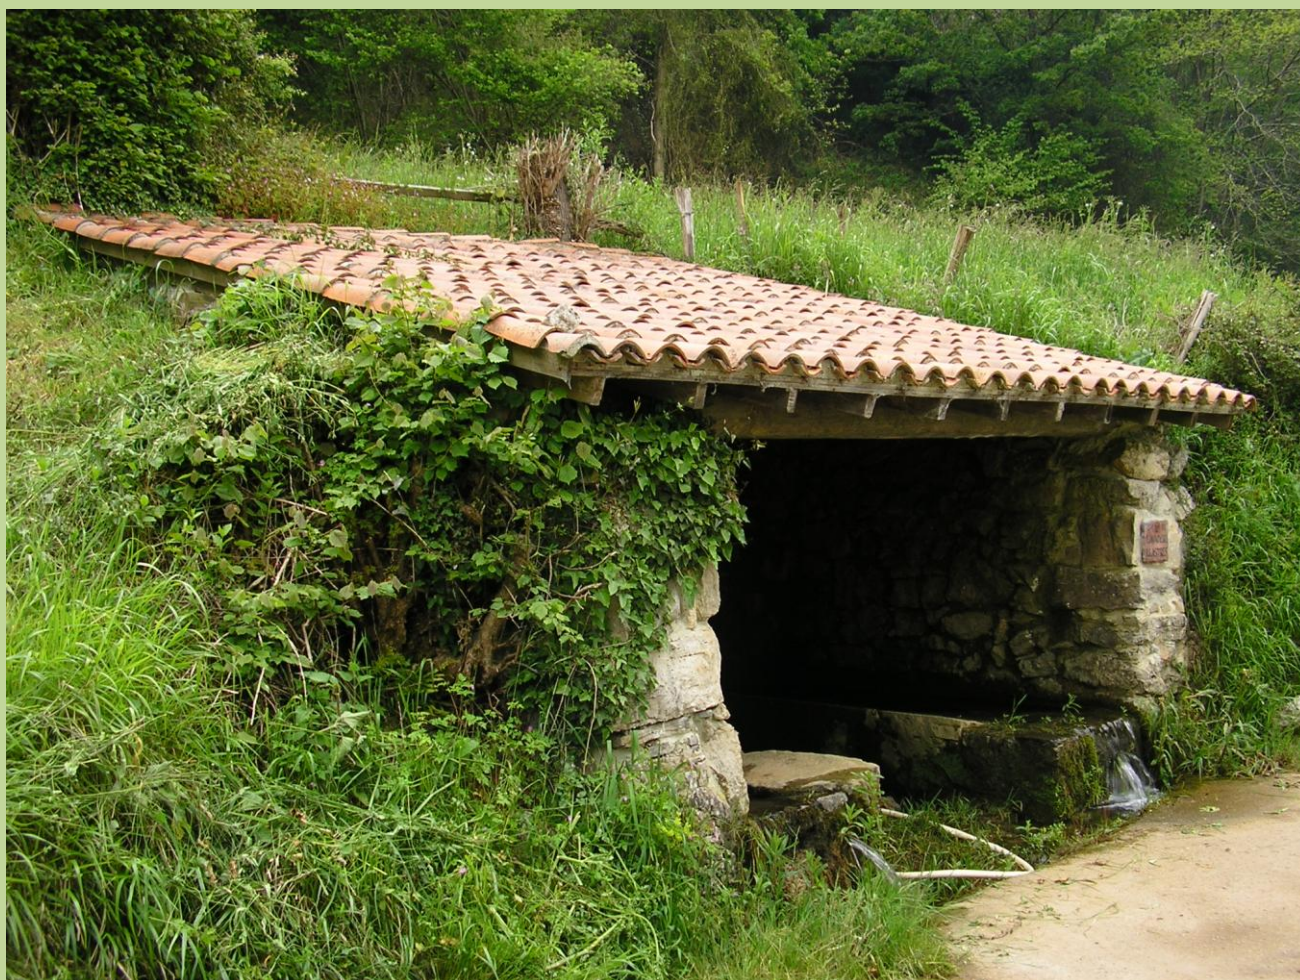
## 23 LLAVADERU DE LLASTRES

| ESTÁU DE CONSERVACIÓN | Mui bonu |
| OBSERVACIONES | Remocicáu pola Parroquia Rural de Pandenes nel año 2005 |

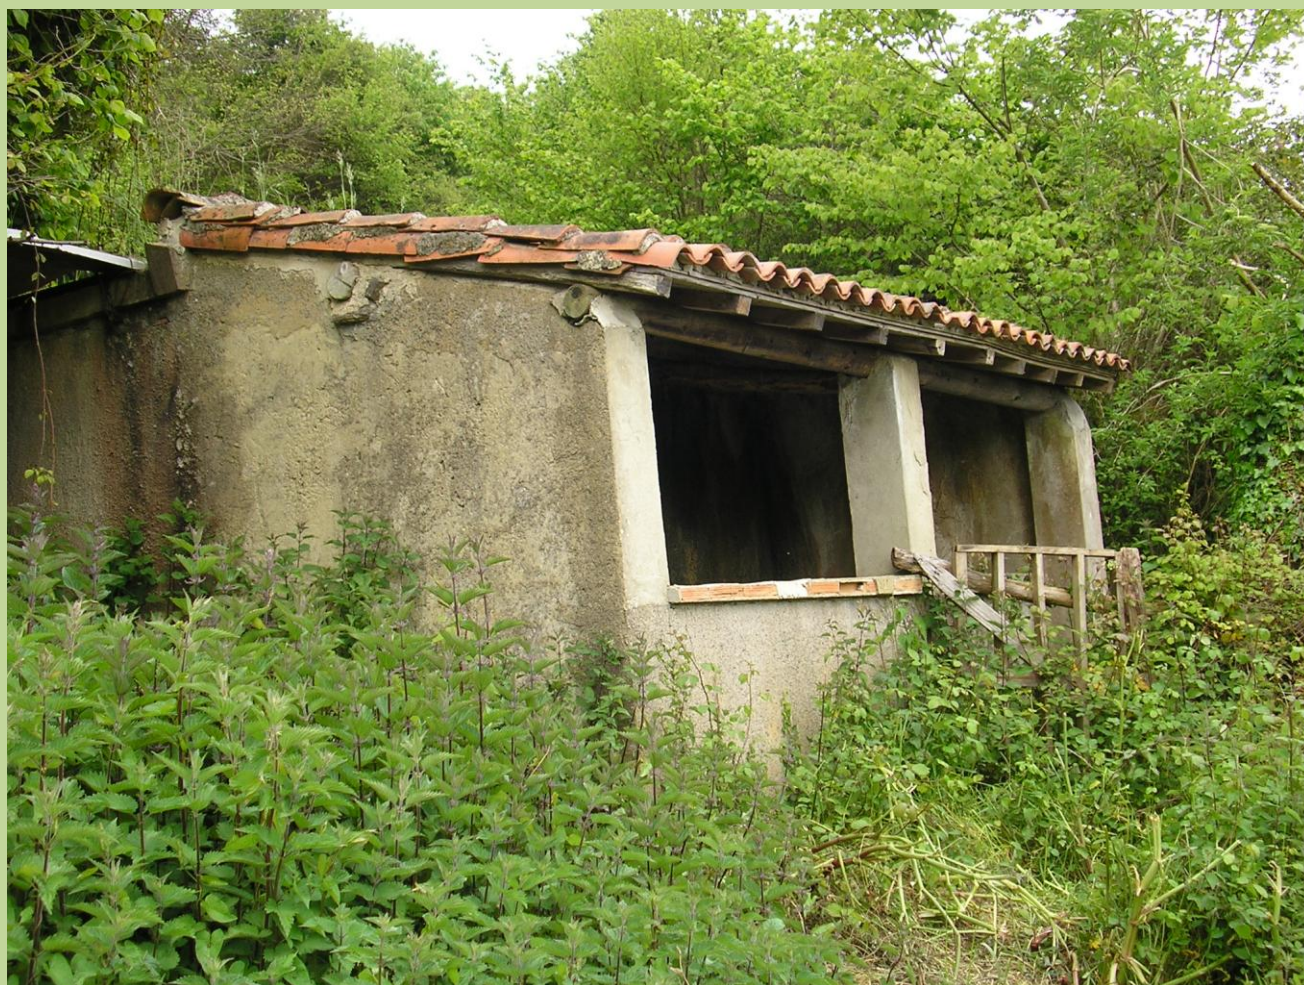
## 24 LLAVADERU DE L'ARROMÁN

| ESTÁU DE CONSERVACIÓN | Malu |
| OBSERVACIONES | Yá nun-y llega agua |

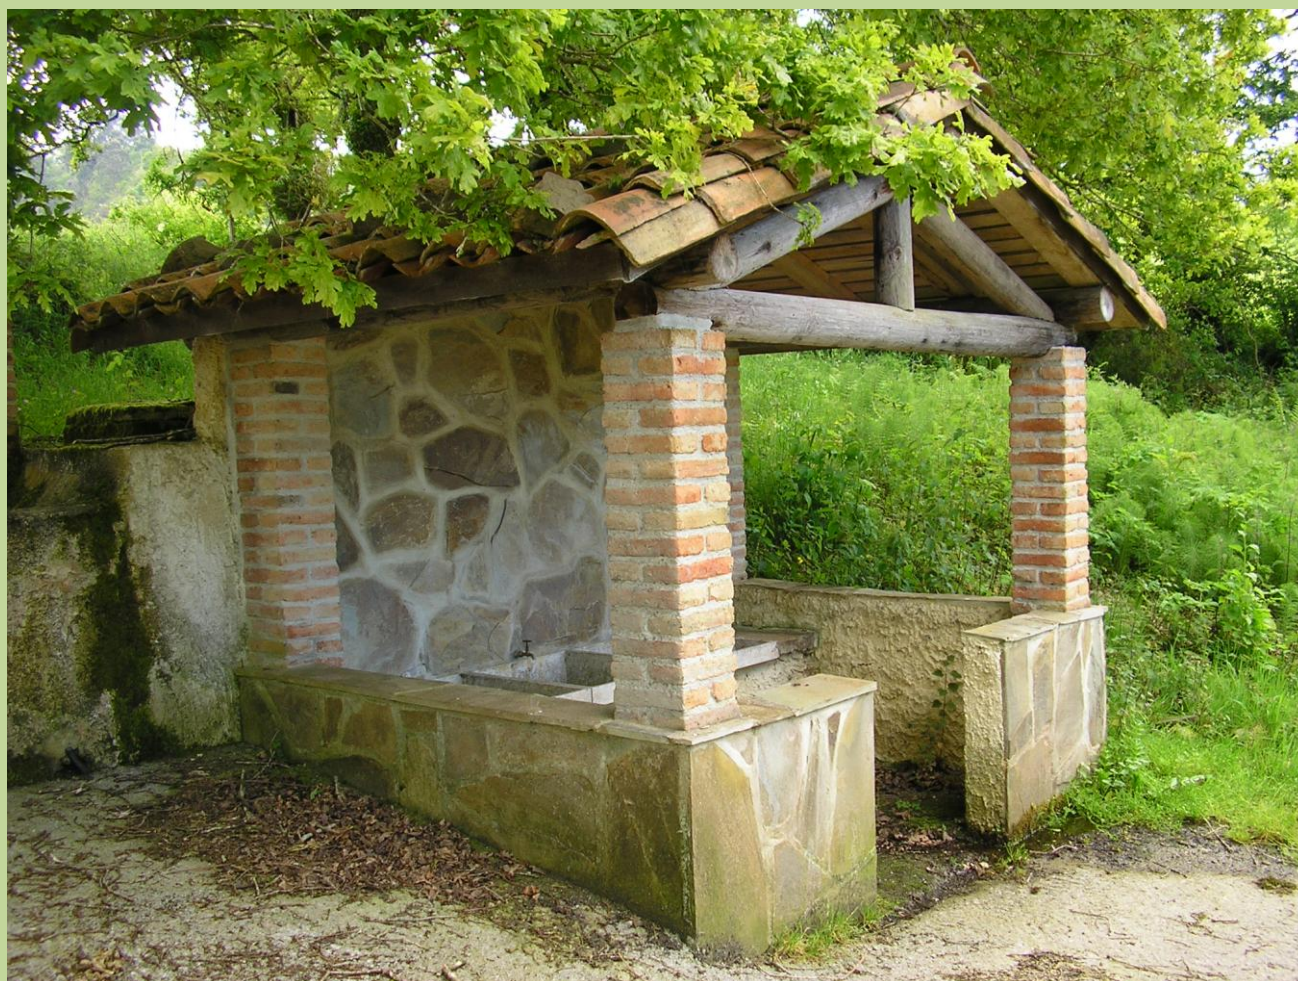
## 25 LLAVADERU DE LA PORTIELLA

| ESTÁU DE CONSERVACIÓN | Malu |
| OBSERVACIONES | Remocicáu en 2009 pol Ayuntamiento, ye un exemplu de cómo nun se faen les coses: el pilón ta formáu por trés llavaderinos prefabricaos<br>Rescampla'l tamañu'l bebederu, de 9'40 metros de llargo |

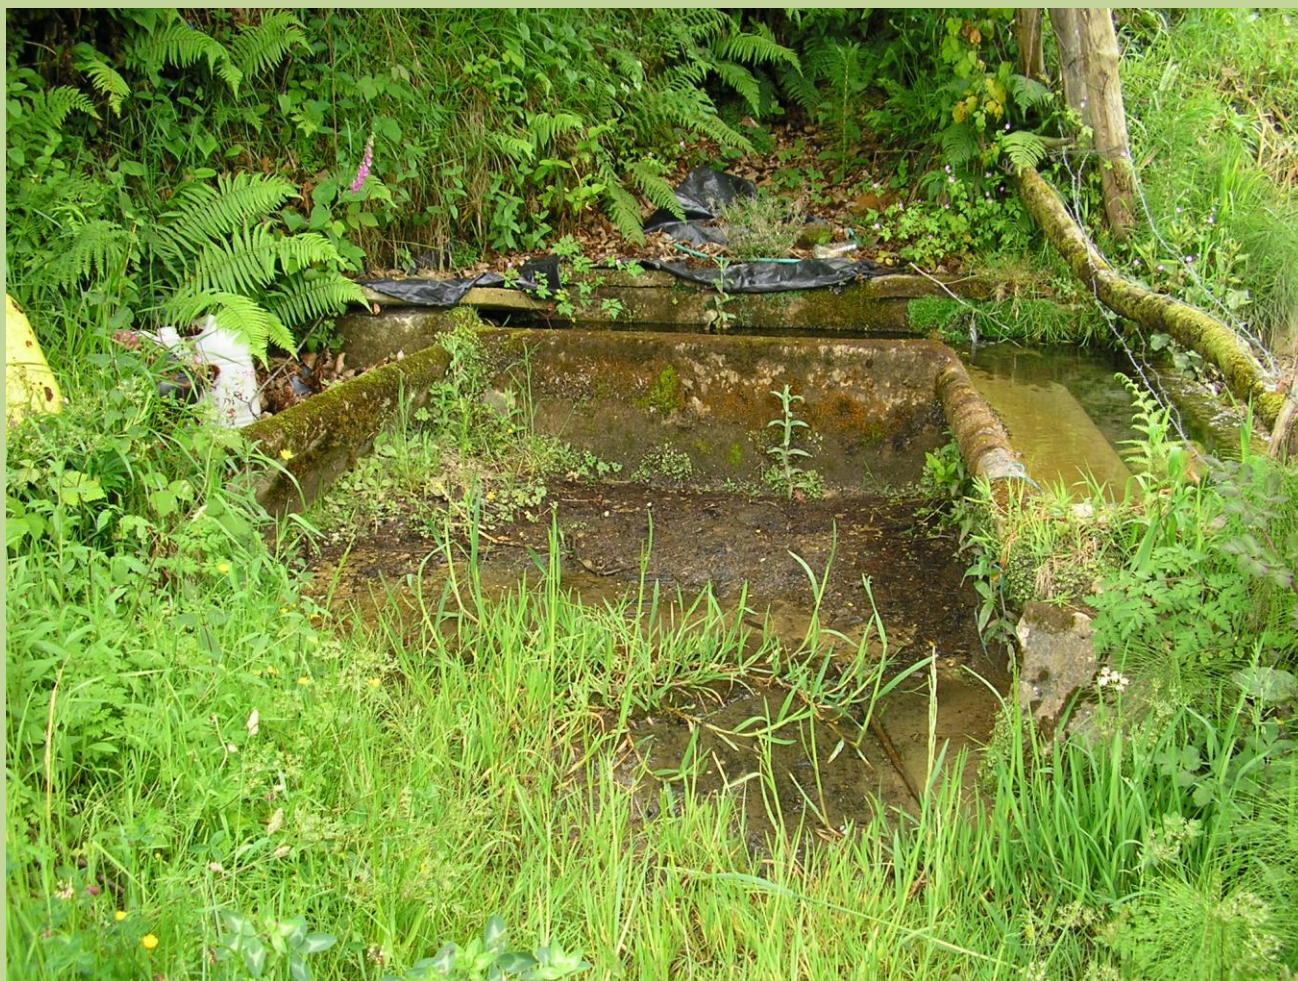
## 26 LLAVADERU DE LA FUENTE LA NUVELLA

| ESTÁU DE CONSERVACIÓN | Regular |
| OBSERVACIONES | Ta bastante puercu<br>A ún de los pilones nun-y llega agua |
